YEŞİLYURT

# ARKEOLOJİK SİT ALANLARI

# DİNSEL VE KÜLTÜREL YAPILAR

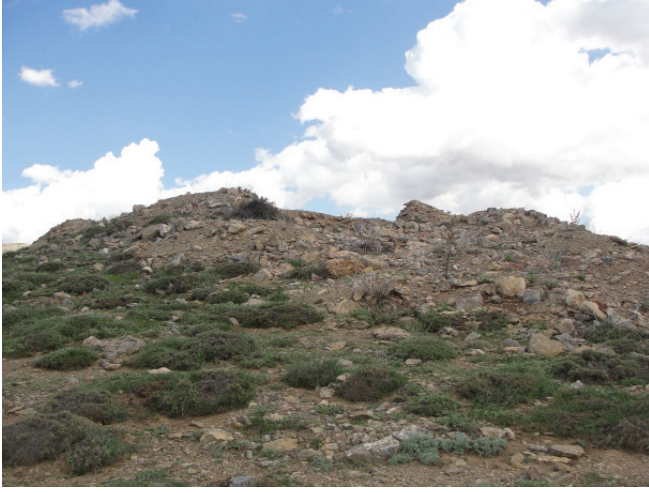
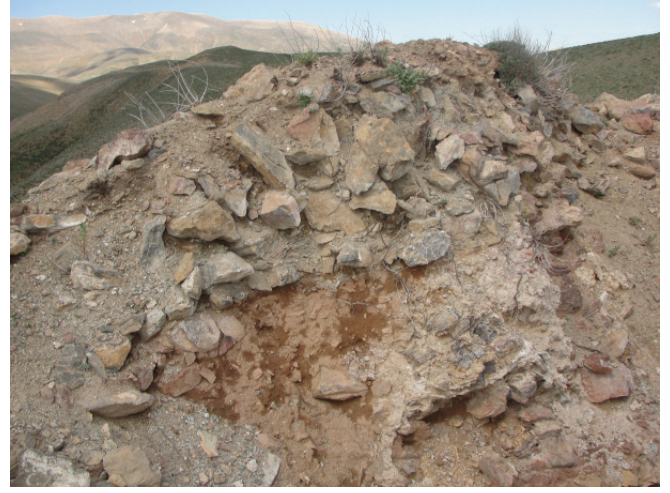
Yeşilyurt İlçesinden Gündüzbey'e devamla, Gündüzbey'den Bürücek Yaylasına giden yolun 13. km.sinde, yolun hemen 200 m. kadar doğusunda, hafif tepelik alan üzerindedir. Kaçak kazı neticesinde yüzeyin hemen altında başlayan horasan örgülü bina kalıntısına ait oda bölümlerinden yapının kuzey ve doğu yönü (20 x 10 m.) açıktır. Ortada 10 x 15 m.lik alan tahrip edilmiş olan Geç Roma Dönemine ait "Gözetleme Yeri Alanı", Üçgöze Mahallesi yol ayrımına 1700 m.dir.

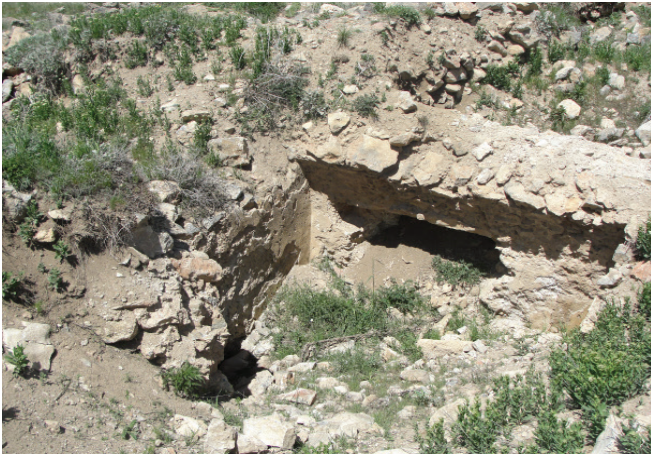
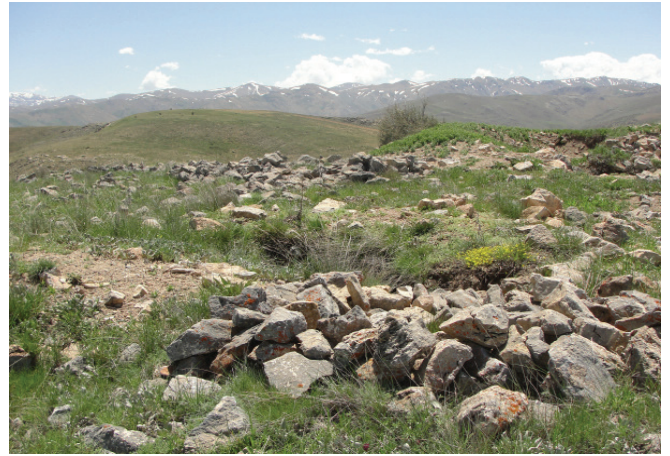
Malatya - Ankara karayolunun 10. km.sinden sola devam eden Atalar Mahallesi - Fadıloymağı yolunu takiple, köprüden sağa devam eden stabilize yolla ulaşılan Fadıloymağı'dan ( 20. km.deki) 7,5 km. toprak dağ yolu sonundaki tepelik alandır (Fadıloymağı'nın batısından kuş uçuşu 2 km.). Cihankalesi Mevkiindeki kayalık - tepelik yamaç alanda taş duvar - yerleşim izleri, üst noktada yerleşime dair horasanla örgülenmiş ve kaçak kazıyla ortaya çıkmış, duvarları kireç katkılı sıvayla sıvanmış mekânlar bulunur. Üst bölümde ve yamaçlıkta mezarlık alanı da olabilir.

Çevrede çok az Tunç Dönemi seramik izlenmiştir. Karaz tipi, iki parça bulundu; ki bunlar başka alandan devşirme gelmiş olabilir. Yoğun Roma ve Bizans seramik ile demir cürufuna rastlanılmıştır. Alanın Roma Döneminde ileri karakol ve çevresinde de yoğun yerleşim olma ihtimali kuvvetlidir.

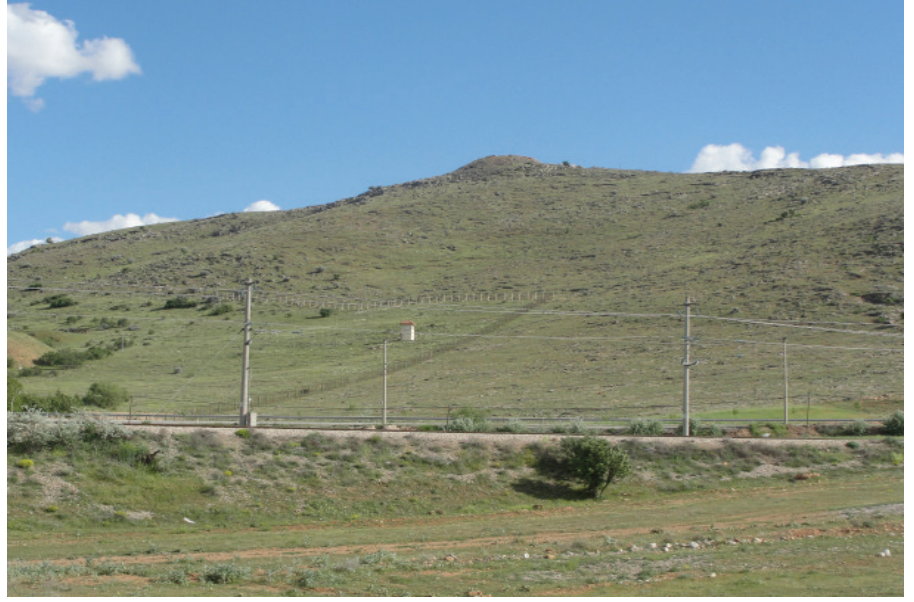
Malatya - Ankara karayolunun hemen solunda, yüksek bir tepe üzerinde, kayalık alandan sağlanan taş parçalarıyla tümülüs yükseltisi oluşturulmuştur. Tümülüs yaklaşık 40 m. çap ve 8 m. kadar yükseltiye sahiptir. Tümülüs üzerinde geçmiş yıllarda yoğun olarak kaçak kazı yapıldığı görülmüş olup mezar odası dromosu olduğunu tahmin ettiğimiz taş bloğun bir kısmı açığa çıkmış vaziyettedir.

Tümülüs yapısından burasının M.S. 2. yy. Roma Dönemine tarihlenebilmektedir. Tümülüsün orta kısmından büyük miktarda taş parçalarının alınarak kenara yığılmış olması, burasının her türlü fiziki müdahaleye açık olduğu izlenimini vermektedir.

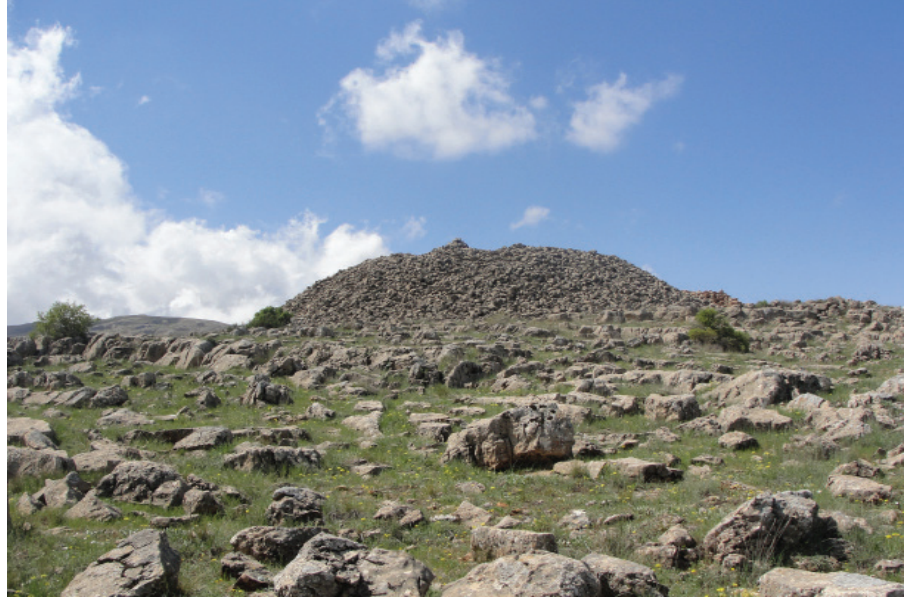
Eski Görgü Mahallesi'nin kuş uçuşu 900 m. kadar güneybatısındaki sarp kayalıklarla örtülü tepelik alanın uç noktasındadır. Yaklaşık 50 m. çapında 7 - 8 m. yüksekliğindedir. Üzeri çevreden sağlanan kaya parçalarıyla yığıntılıdır. Üzerinde yer yer 3 - 4 m. derinlikte kaçak kazı çukurları olan 150 m<sup>2</sup>'lik alan tahribata uğramıştır. Tümülüsün 15 m. kadar güneydoğusundaki yamaçta bulunan 12 - 13 m. yüksekliğindeki kaya bloğu yer yer düzleştirilmiş olup hemen etek tabanında 7 x 4 m. ölçüsündeki alanın güneydoğuya bakan bölümünde 2,5 m. derinliğinde bir alan oluşturulduğu izlenmiştir. Alanın tabanında iki parça düzleştirilmiş kaya parçası vardır.

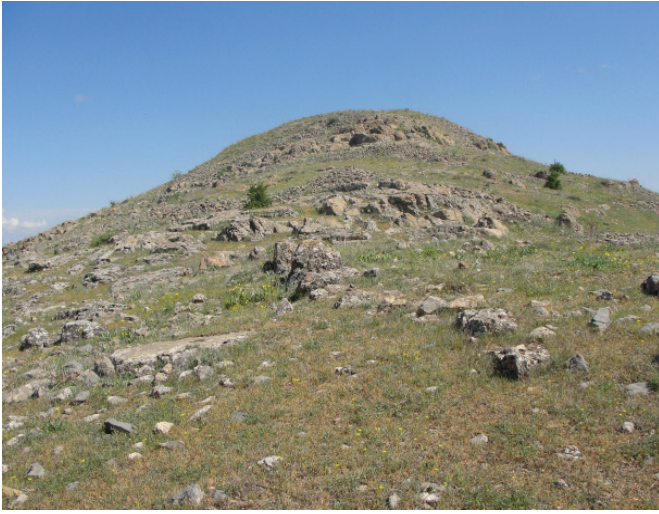
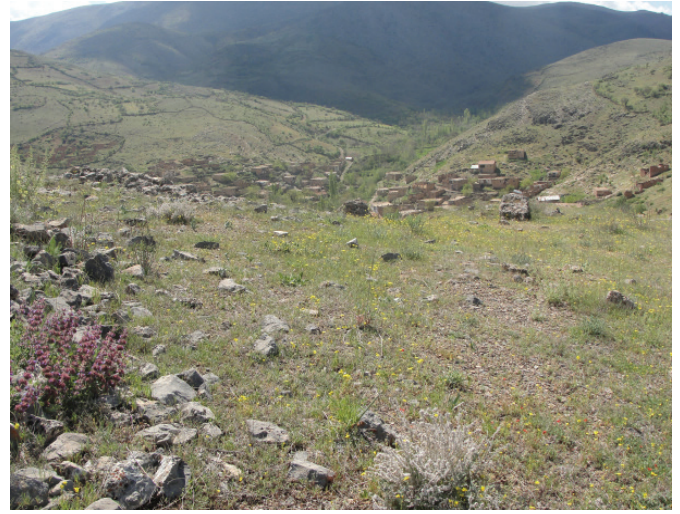
Görgü- Cafana'nın (Eski Cafana Mahallesi yerleşimi) kuzeybatısındaki yüksek tepenin güney düzlüğünde başlayan yerleşim izleri, tepe uç noktasına doğru kaya kütleleriyle kesintiye uğramıştır. Tepe noktasında ise yerleşim yapı izleri gözlemlenmiştir. Bizans döneminde yerleşim gören tepe, tamamen Malatya Ovası'na hâkim bir noktadadır. Üzerinde kaçak kazı çukurları mevcuttur.

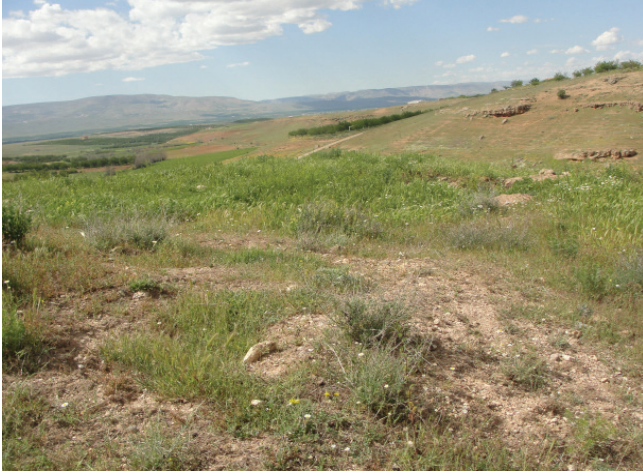
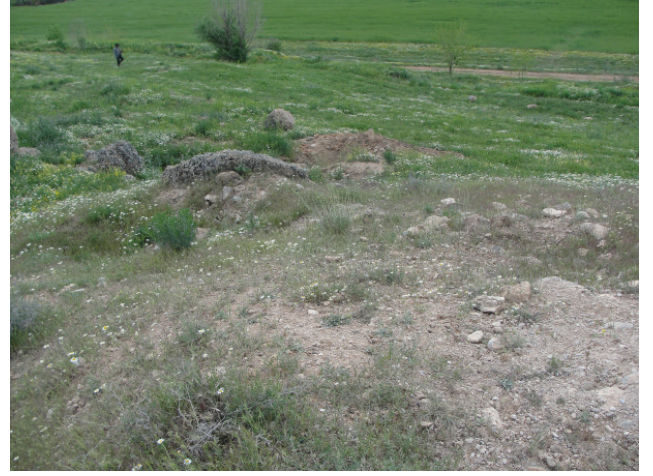
Malatya - Kayseri karayolunun 14. km.sinden sağa, Kuşdoğan'a giden yolu 6 km. takiple köyün 1 km. kadar kuzeyinde, hafif tepe üzerinde ve yamaç yerleşimidir. Kuzey - güney uzantılı, kuzey yönde yaklaşık 10 m. dolgu tabakalı, güneyde düz yerleşimli, batı yamaçta ise mezar olabilecek (?) kısa süreli yerleşim izi vardır. Özellikle kuzey tarafında höyük taşlarla tahkim edilmiştir. Yamaç ve höyükte yer yer kaçak kazı çukurları vardır.

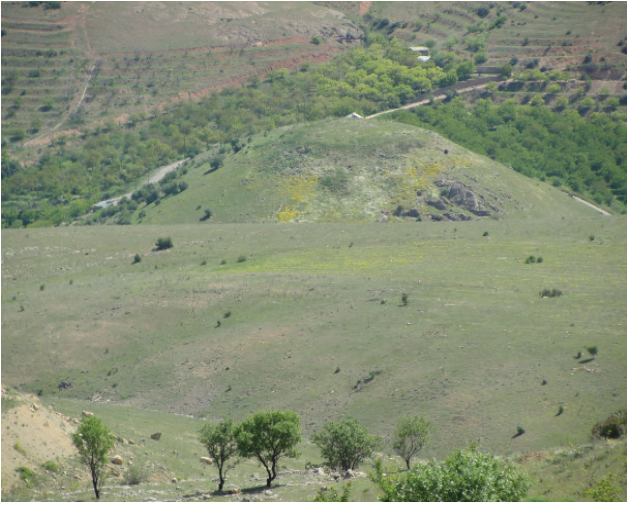
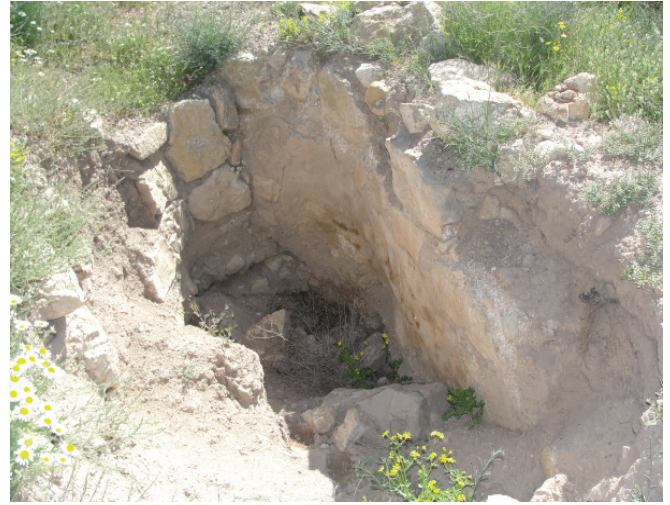
Şabandede Mevkiinde yer alan höyük, üzerinde yapılan yüzey araştırmalarına göre Roma ve Bizans Devirlerini kapsamaktadır. Çay yatağı kıyısında bir konglomera üzerinde yer alan höyüğün yüksekliği kesin olmamakla birlikte 14 - 15 metre civarındadır. Yayvan konik görünümlüdür. Höyük üzerinde daha evvel yapılan kaçak kazılarda bir bölümü meydana çıkarılmış beşik tonozlu bir mekân yer alır. Bu bulgularla mimari varlığın Bizans Kilisesi veya Bazilikası olabileceği sanılmaktadır. Höyük kuzeyinde küçük bir tarla, güneyinde İnek Pınarı Deresi, diğer yönlerinde ise yollarla çevrilidir.

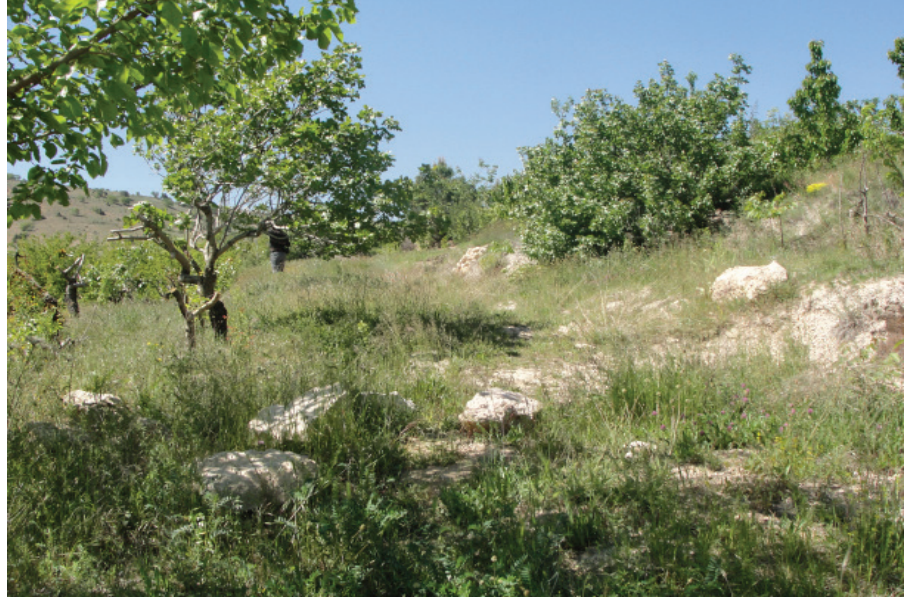
Taftacık mevkinde bulunan mezar, eğimli bir tepenin doğusunda, yüzey toprağından yaklaşık 50 - 60 cm. aşağısından başlamaktadır. Bahçe içerisinde teraslama yapımı sırasında rastlanılan mezardan iki adet deforme olmuş insan iskeletine ait parçalar, bir adet sağlam cam koku şişesi, iki adet de tamamen parçalanmış koku şişesi parçalarına rastlanılmıştır. Duvar yapısı dört tek parça 190 x 160 cm., 190 x 160 cm., 110 x 160 cm., 112 x 160 cm. ebatlarında kalker karakterli, yaklaşık 26 cm. kalınlıkta, düz - tıraşlanmış durumdadır. Yüzeylerde hiç bir bezeme yoktur. Mezarın tabanı ise yörenin milli - marnlı toprağı ile mevcut kırık taşçıklarla harmanlanarak blokajlanmıştır. Mezarın üzerinde üç adet kapak taşı mevcuttur. Dış yüzeyleri doğal bırakılmış, mezarın içine dönük yüzleri düzeltilmiş olup kalker karakterli kireç taşındandır. Mezarların üzeri örtülerek korunması sağlanmıştır.

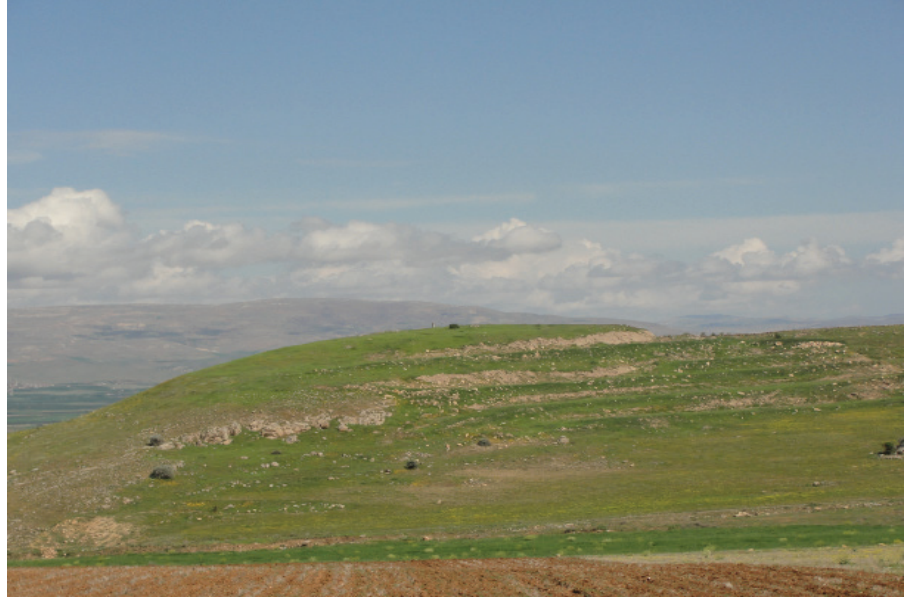
Görgü Mahallesi içinde bulunan höyük doğal tepe üzerinde, güney - kuzey akslı, yayvan, 110 - 115 m. aks çaplı, yer yer 6 - 7 - 10 m. yükseltili bir yapıya sahiptir. Özellikle höyüğün doğu kısmı etekleri tarımsal amaçlı teraslanmıştır. Bu nedenle höyüğün etek kısımları zarar görmüştür.

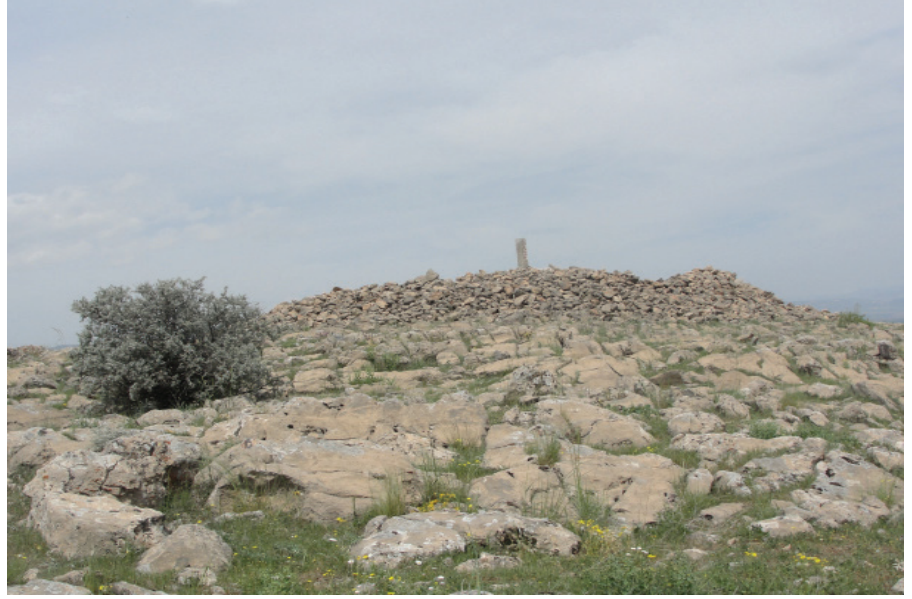
Malatya - Adıyaman karayolu üzerindeki Görgü (Cafana) Mahallesi ile güneybatısına düşen Eski Görgü Mahallesi yerleşiminin arasındaki yolun batısındaki tepelik alan üzerindedir. 20 - 25 m. çapında, 2 - 2,5 m. kadar yığıntılıdır. Çevreden sağlanan kaya parçalarıyla oluşturulmuştur. Üzerinde beş kaçak kazı çukuru mevcut olup yoğun tahribat vardır. Üzerinde betondan 125 no'lu pilye noktası yer alır.

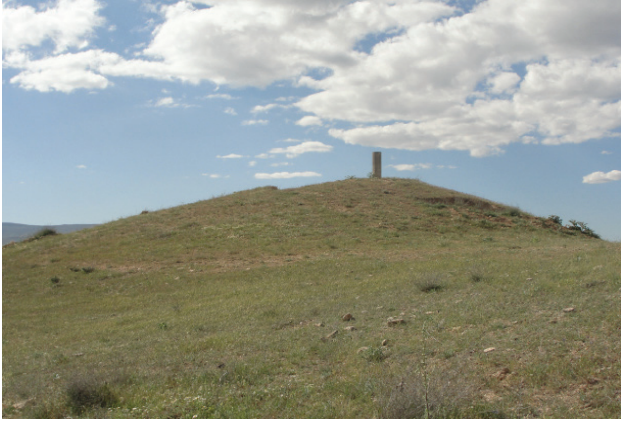
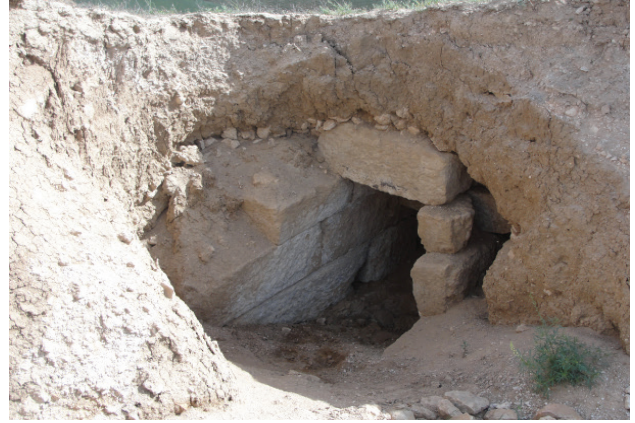
Çayırköy'de bulunan tümülüsler Malatya - Kayseri karayolunun 14. km.sinden Çayırköy'e giden yolu 9,5 km. takiple, köyün kuzeyinde, tepe üzerinde kısa aralıklarla üzeri toprak yığıntılı üç tümülüs vardır.

1 Nolu Tümülüs: 2 m. yüksekliğinde, yaklaşık 30 m. çapındadır. Ortası ve batı tarafı tamamen kaçak kazı ile dağıtılmıştır. Batıdaki kesme taştan yapılmış mezar dromosu açıktadır. Orta bölümde çökme izlenmiştir. Büyük ihtimalle soyulmuş olabilir. Geç Roma Dönemine tarihlenen tümülüsün 1. derece arkeolojik sit özelliği vardır.

3 Nolu Tümülüs: 2 Nolu tümülüsün 150 m. kadar kuzeyinde, 30 - 35 m. çapında, 2,5 - 3 m. yükseklikte toprak yığıntılıdır. Mezara ortasından kaçak kazıyla girilmiş, ortadaki kesme taştan yapılmış mezar yatağının (195 x 105 cm. ebatta, 70 cm. derinlikte) üzerindeki kapak taşının kırılmış olduğu izlenmiştir. Mezarın güneyindeki küçük dikdörtgen girişte taşlar mevcuttur. Mezarın yakın zamanlarda büyük bir ihtimalle soyulmuş olabileceği düşünülmektedir. Geç Roma Dönemine tarihlenen tümülüsün 1. derece arkeolojik sit özelliği vardır.

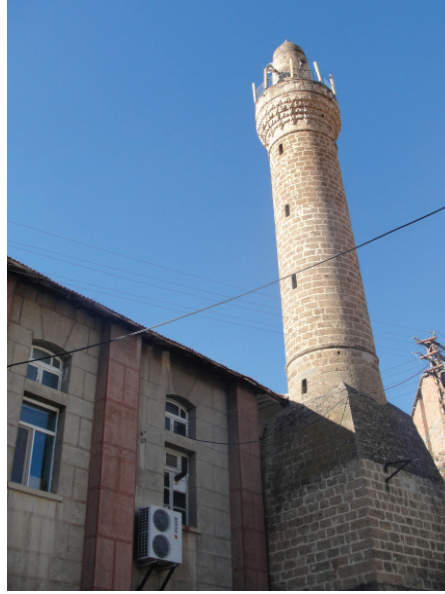
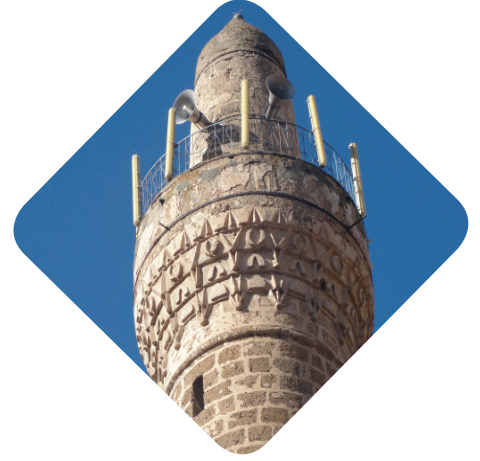
## MINARET OF CAMİİ KEBİR

Gündüzbey Mahallesinde bulunan minare mahalle halkının katkıları ile M. 1889 - 1890 yılında tamir olunmuştur. Eski cami yıkılmış, yerine yeni cami yapılmıştır. Minare eski hali ile günümüze kadar gelmiştir.

Minare kare kaideli ve silindirik gövdelidir. Kare kaideden gövdeye bağlı papuçlukla geçilmektedir. Silindirik gövde kaideye ve şerefe altına yakın kısımlarda birer adet silme yer almaktadır. Şerefe altı taştan dört sıra halinde silmeler bulunmaktadır. Silme sıraların üzerine kabartma şeklinde V, ters V (Λ) şeklinde motifler işlenmiştir. Korkuluk taştandır. Petek silindirik gövdelidir. Külah taştandır. Minare iyi durumdadır.

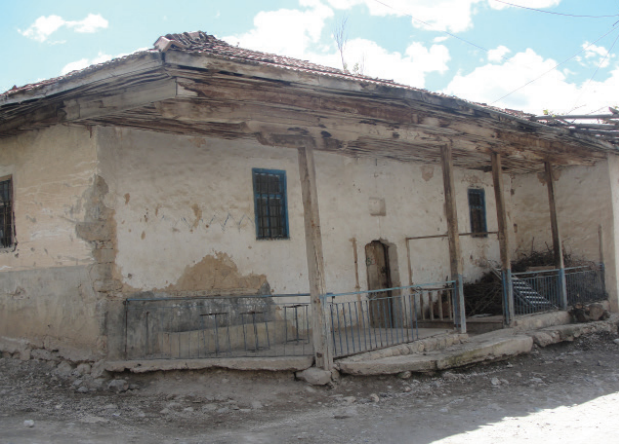
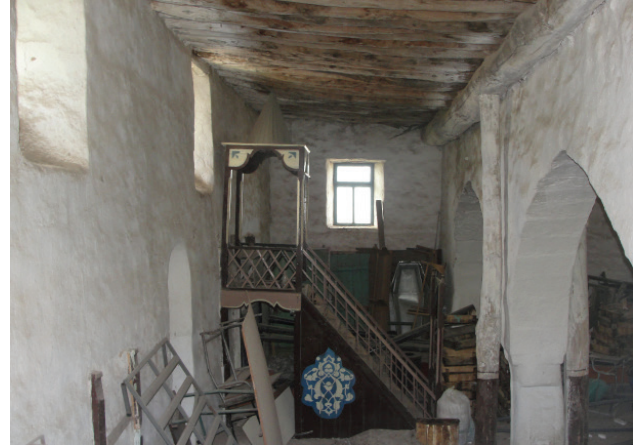
Gözene Camii; H. 1230 yılında ( M. 1815) yapılmıştır. Yapı enine dikdörtgen planlıdır. Üzeri kirişlemeli ahşap tavan ile örtülmüştür. Dıştan üzeri toprak damlı iken sonradan Marsilya tipi kiremit kaplı ahşap çatı ile örtülmüştür. Kuzey cephede dört ağaç direk üzerine oturan ahşap tavanlı son cemaat yeri yer almaktadır. Batı cephesi duvarla kapalıdır. Son cemaat yerinden dört dilimli kemeri bulunan bir kapı ile harim kısmına girilmektedir. Kapının kitabe yer almaktadır. İçeride ortada ikişerden toplam dört ayak ile yanlarda duvara bitişik ayaklara oturan kemerler ahşap kirişlemeli tavanı taşımaktadır. Kemerler doğu-batı yönünde, ahşap kirişler ise kuzey-güney yönünde uzanmaktadır. Ahşap kirişlemeli tavan dıştan eskiden düz toprak dam ile örtülü iken sonradan Marsilya tipi kiremit kaplı ahşap çatı ile örtülmüştür. Harim kısmı doğu cephede üç, güneybatı ve kuzey cephelerde ikişer pencere ile aydınlatılmaktadır. Mihrap basit bir şekildedir. Ahşap minberin sanatsal özelliği yoktur. Yapı 190 m<sup>2</sup> alan üzerindedir. Caminin duvarları moloz taş ve kerpiç malzeme ile örülmüş, içten ve dıştan çamur siva ile sıvanmıştır. Caminin minaresi bulunmamaktadır.

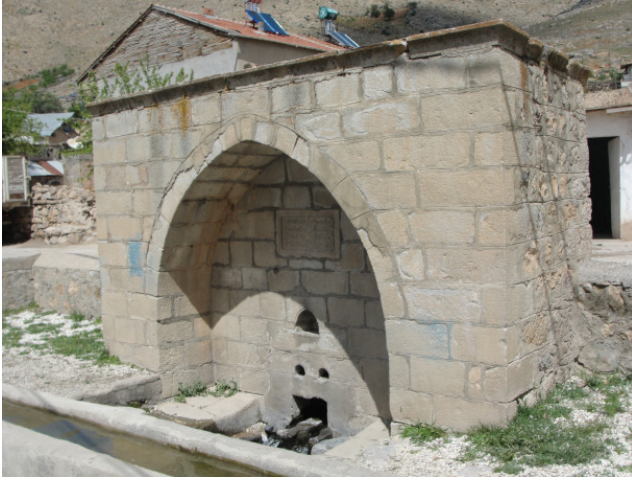
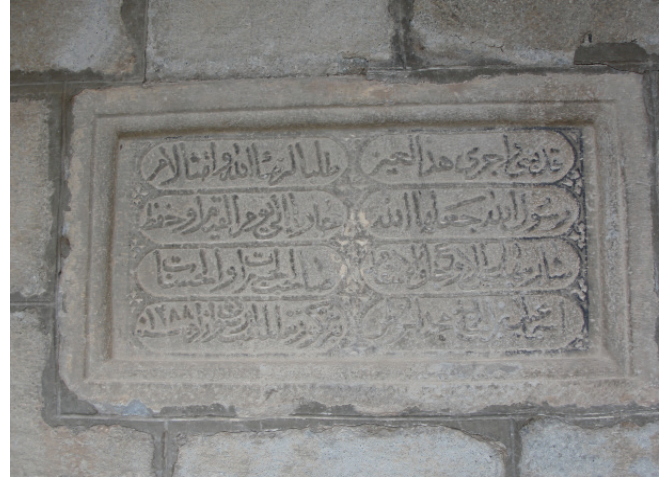
Gözene Mahallesi'nin ortasında bulunan çeşme H. 1288 (M. 1871) yılında Hacı Mehmet oğlu Hacı İsmail tarafından yaptırılmıştır. Çeşme, enine dikdörtgen planlı ve yonu taşından inşa olunmuştur. Sivri kemerli niş içerisinde çeşmenin taş kitabesi, su içmek üzere kullanılan su kabı koymaya yarayan bir nişçik ile bugün suyu akmayan iki lüle yer almaktadır. Çeşmenin bugün su yalağı bulunmamaktadır. Duvarlar yonu taşından inşa olunmuş ve üst kısımda bir silme ile nihayetlenmektedir. Çeşme iyi durumda olmasına rağmen, köyde yapılan su sondajları nedeni ile suyu azalmıştır. Bu nedenle çeşmenin suyu, yalağın olması gereken yerden akmaktadır.

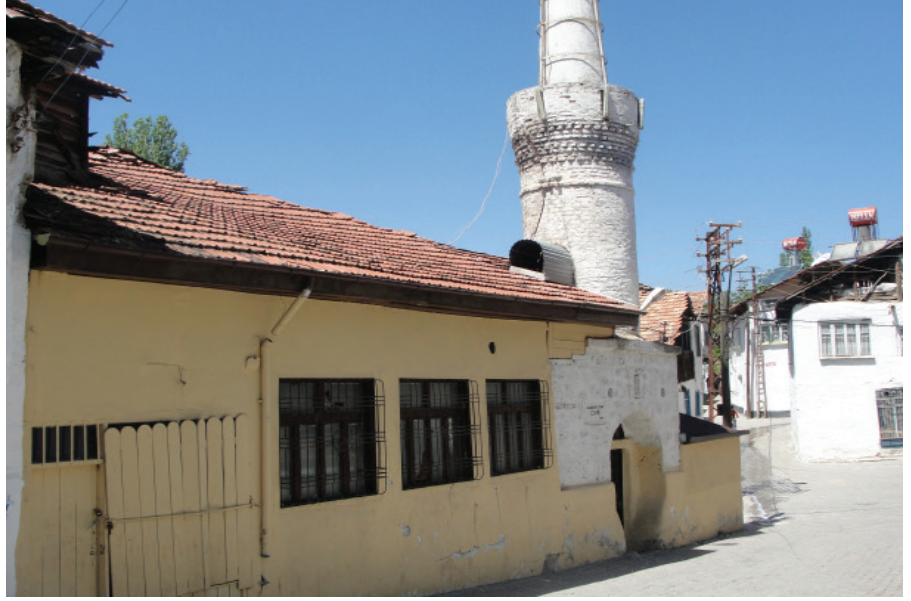
Gündüzbey Mahallesinde bulunan Hacı Bekir Camii'nin avlu giriş kapısı üzerinde dış cephede yer alan beş satırlık kitabesine göre H. 1299 (M. 1881 - 1882) yılında Ahmet oğlu Bekir tarafından yaptırılmış olup avlu giriş kapısının üzerinde iç kısımda yer alan iki satırlık kitabesine göre de H. 1321 (M. 1903 - 1904) yılında tamir edildiği anlaşılmaktadır. Caminin avlusuna basık kemerli açıklıktan girilir iken, sonradan iç kısmına taştan söve ve lento yerleştirilerek bir kapı oluşturulmuştur. Kapı sonradan demir doğrama olarak yenilenmiştir. Kapının üzerinde minare yer almaktadır. Yapı 180 m<sup>2</sup> alan üzerindedir. Minare kapının üzerinde inşa edildiğinden kaidesi bulunmamaktadır. Silindirik gövde tuğladandır. Şerefe altında bir sıra bilezik yer almaktadır. Şerefe altı tuğladan kirpi saçaklıdır. Korkuluk kısmı tuğladan yapılmıştır. Petek kısmı gövdeye nazaran daha tutulmuştur. Petek ve külah sıvalıdır. Dış kapısından avluya girildiğinde ortada taştan fiskiyeli havuz yer almaktadır. Havuz avluda kazı yapılar iken ortaya çıkarılmıştır.

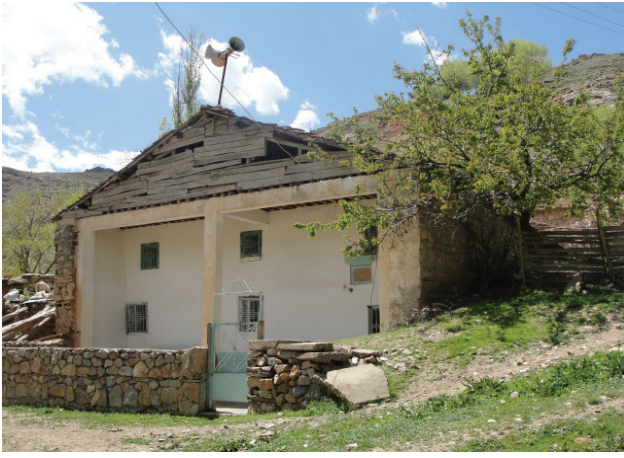
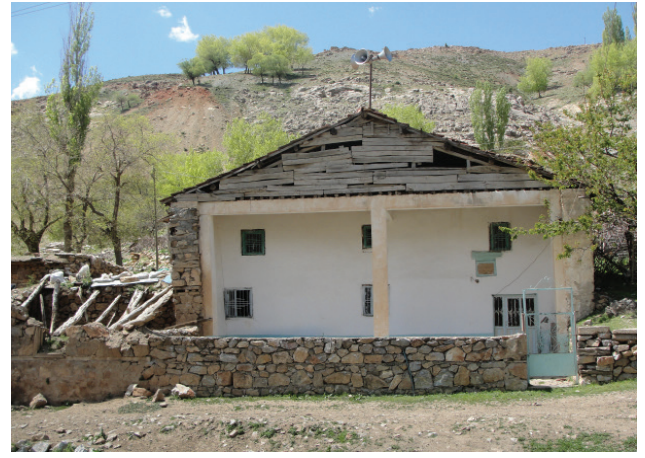
Aşağıköy'de bulunan cami H. 1133 (M. 1720) yılında Hacı Bekir tarafından inşa ettirilmiştir. Yapı enine dikdörtgen planlıdır. Üzeri kirişlemeli ahşap tavanla örtülüdür. Dıştan düz toprak damlı iken, sonradan 1980'li yıllarda Marsilya kiremit kaplı ahşap çatı ile örtülmüştür. Camiye doğu cephede yer alan kapıdan girilmektedir. Doğü cephede sonradan betonarme olarak yapılmış üçayak kuzey-güney doğrultusunda uzanan kiriş taşımaktadır. Bu kiriş de ahşap çatının çıkıntı yapan saçağını desteklemektedir. Doğü cephede dışarıya açılan altta iki, üstte üç pencere yer almaktadır. Pencere dikdörtgen kesitli ve ahşap doğramalıdır. Caminin içinde doğü ve batı duvarına bitişik iki ayağa oturan, doğü batı yönünde atılmış sivri kemer, kirişlemeli ahşap tavanı taşımaktadır. Ahşap kirişler kuzey ve güney yönlere doğü uzanmaktadır. Güney cephede üstte iki dikdörtgen kesitli pencere bulunmaktadır. Mihrap sade bir niş şeklindedir. Ahşap minberin sanatsal özelliği yoktur. Kuzeyde tek bir ayak üzerine oturan ahşap mahfil doğü ve batı duvarları kenarlarında da devam etmektedir. Duvarlar moloz taş örgülü, üzerleri iç ve dıştan sıvalıdır. Minaresi bulunmamaktadır. Güney cepheye bitişik meşruta binası yıkılmıştır. Yapı 11,30 x 10,50 m alan üzerindedir. Cami ibadete kapalıdır.

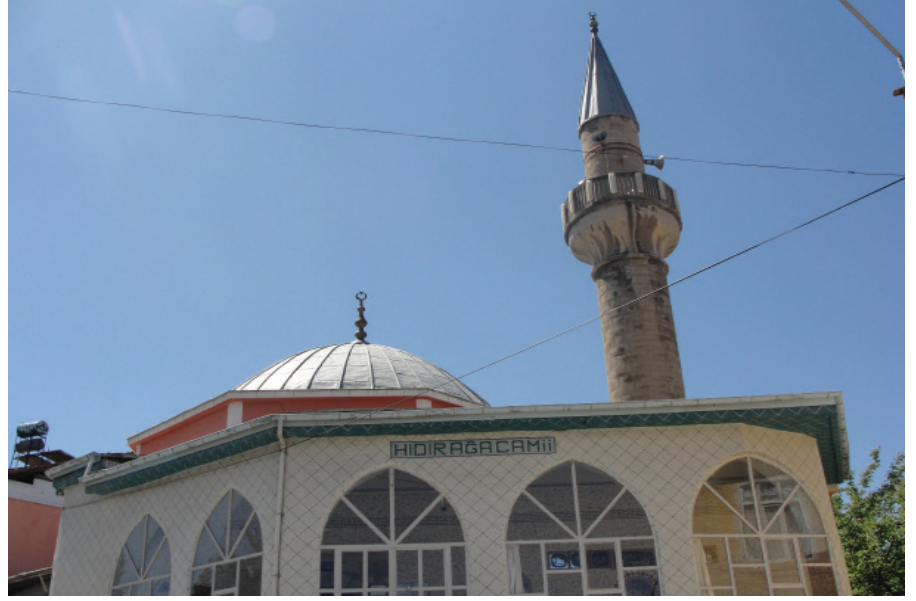
Hiroğlu (Hidir Ağa) Camii; yuvarlak kemerli, düzgün kesme taş malzeme ile inşa edilen harim giriş kapısının sağ tarafında yer alan inşa kitabesine göre Hacı Mehmed Ağa ve Hafız Efendi tarafından inşa ettirilmiştir. Harim giriş kapısının solunda yer alan tamir kitabesi üzerinde H. 1301 (M. 1883 - 1884) tarihi yer almaktadır. Cami, kare planlı ve tek kubbelidir. Caminin kuzey cephesinde son cemaat yeri yer almaktadır. Son cemaat yerinin kuzey cephesinde üç, doğu cephesinde iki, batı cephesinde bir olmak üzere yer alan sivri kemerler sonradan camla kapatılmıştır. Bu kısma kuzey cephedeki merdivenle çıkılmaktadır. Son cemaat yeri yeni mozaikle kaplıdır. Üst örtüsü düz olup kalem işi bitkisel bezemelidir. Cami harimine giriş, kuzey cephede yer alan yuvarlak kemerli, taş söveli, tek kanatlı çelik kapıyla sağlanmaktadır. Kapı kemerinin ortasında ve kemer üzengi çizgisi üzerinde, sağda ve solda birer madalyon, içbükey kapı tacının sağ ve sol alt köşelerinde inşa ve tamir kitabeleri yer almaktadır. Harim kare (10 x 10 m.) planlıdır ve üzeri kubbe ile örtülüdür. Kare planlı harimin köşelerine tromp yerleştirilerek sekizgen elde edilmiştir. Kubbe de sekizgen, yüksek bir kasnak üzerine oturmaktadır. Kubbe kasnağının kuzey, güney, doğu ve batı cephelerine birer kemerli pencere yerleştirilmiştir. Harim; kuzey, güney, batı cephelerindeki ikişer, doğu cephesindeki bir pencere ile aydınlatılmaktadır. Cami, kubbe eteğine kadar taştır. Sonradan üzeri sıvanmıştır. Harimin kubbe kasnağına kadar kaplı çinileri orijinal değildir. Yapılan onarım sırasında üzeri kaplanmıştır. Kubbe kasnağında ve kubbede görülen kalem işi süslemeler sonradan işlenmiştir. Caminin orijinal, cevizden ahşap minberi oyma tekniğinde yapılmış, bitkisel bezemelidir. Minber, yağlıboya ile boyanmıştır. Caminin harim giriş kapısının sağında sonradan çiniyle kaplanmış mihrabiye yer alır. Mihrabiye yanına yer alan ahşap kapıdan minareye çıkılmaktadır. Tek şerefeli minare, caminin batısında yer almaktadır. Minareye çıkan kapının sağında yer alan kapı, kalorifer odasına aittir. Sonradan yapılan şadırvan, caminin güneydoğusunda yer almaktadır. Cami, yapılan onarımlar sonucu orijinal özelliğini kaybetmiştir. Dış cephesi ve son cemaat yeri mozaikle kaplanmıştır.

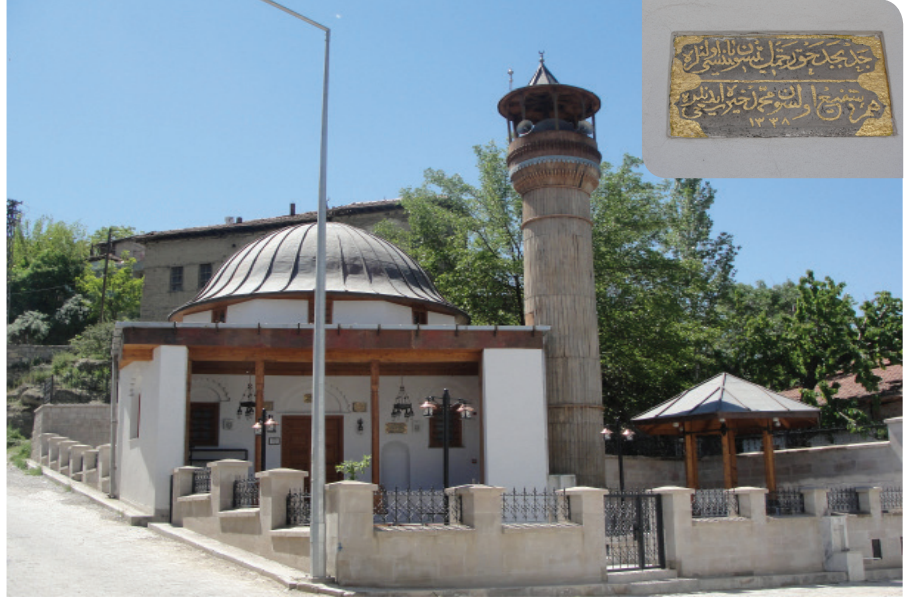
Hiroğlu Mahallesinde bulunan cami giriş kapısı üzerinde yer alan kitabeye göre Hacı Ömer Ağa tarafından H. 1338 (M. 1920) yılında yaptırılmıştır. Yapı kare planlı ve tek kubbe ile örtülüdür. Kuzey cephede yer alan son cemaat yeri ahşap tavanlıdır. Dıştan sac kaplıdır. İki yanı kapalı ve önü camekânla örtülüdür. Son cemaat yerinde giriş kapısının sağında basit mihrabiye bulunmaktadır. Son cemaat yerinin zemin kotu avlu zemin kotundan çok yukarıda olduğundan, son cemaat yerine sonradan betonarme olarak yapılmış basamaklarla çıkılmaktadır.

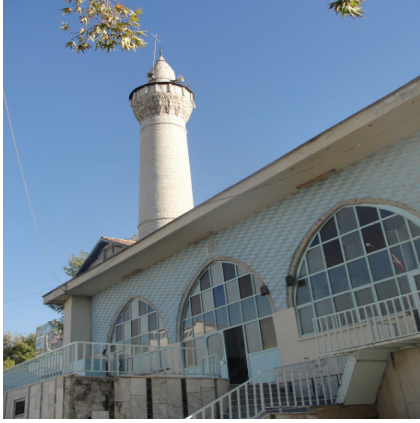
Hiroğlı Mahallesinde bulunan camii, boyuna dikdörtgen planlı mihraba paralel beş sahınlı, üzeri tonozla örtülüdür. Orta alanda iki yandan duvarla bitişik dörder sıradan toplam on iki kare ayak üzerinde, doğu - batı doğrultusunda düzenlenmiş sivri kemerler üzerine oturtulmuş bir düzenleme göstermektedir. Yapı 310 m<sup>2</sup> alan üzerindedir. Mihrap önü kubbesine yer verilmiştir ancak bu kubbe caminin kütesel boyutu ile uyuşmayan oldukça küçük bir şekilde yapılmış, doğrudan kible yönünde, kible duvarı üzerine kuzey tarafta ise ayak üzerine oturtulmuştur. Basit nişli taş mihrabın üzerinde pencereye yer verilmiştir. Minber ahşaptan olup herhangi bir sanatsal özellik taşımamaktadır. Caminin içerisi yuvarlak kemerli büyük tutulmuş güneyde üç, doğuda dört, batıda beş pencere ile aydınlatılmıştır. Kuzey tarafta giriş kapısından sonra gelen sahinin üzerine ahşap bir kadınlar mahfili yerleştirilmiştir. Yeşilyurt Merkez Camii kırma çatılı alaturka kiremitlidir. Eğimli bir zemin üzerine inşa edildiği için son cemaat yerine oldukça uzun bir merdivenle çıkılır. Üç gözlü sivri kemerli, iki yandan kapalıdır. Üzeri tabla betonla kapatılmış olmasına karşın üst örtünün harim kısmı gibi orijinalde tonozla kapatılmış olduğu düşünülmektedir. Son cemaat yerinde istiridye yivli bir mihraba yer verilmiştir. Harime kısmına giriş sivri kemerli bir niş içerisine alınmış basık kemerli çift kanatlı ahşap bir kapı ile sağlanmaktadır. Minareye giriş son cemaat yerindeki bir merdivenle sağlanmaktadır. Minarenin kare kaidesi caminin beden duvarları ile aynı yükseklikte tutulmuştur. Minare silindirik gövdeli, şerefesi mukarnaslı, korkuluğu ve külahı taş ile örülmüş, petek bölümü kısa tutulmuş kesme taş ile örülmüş yüksek bir minaredir. Cami Moloza taş malzeme ile örülmüş içten ve dıştan beton sıva ile sıvanmıştır. Önünde sonradan yapılmış basit tarzda bir şadırvanı vardır.

04.03.2009 tarih ve 1173 sayılı Koruma Kurulu kararına istinaden restorasyonu gerçekleştirilmiştir.

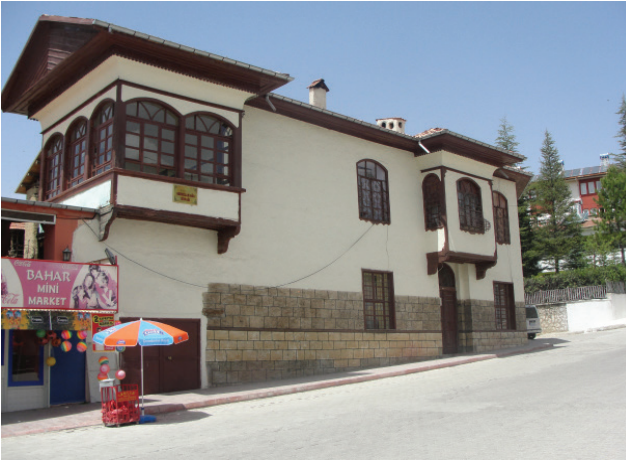
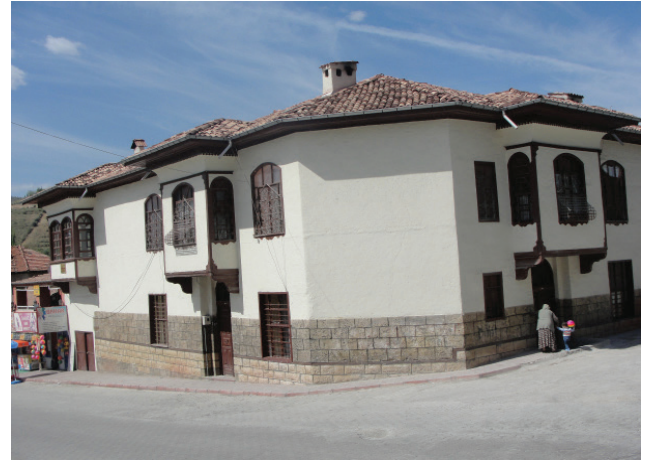
Mollakasım Mahallesi'nde bulunan ev taş temel üzerine, kerpiç duvar örgülü, iki katlı, kırma çatılı, kiremit örtülüdür. Her iki caddeye bakan cephesinde dışa çıkmalı şahniş bulunur. İç mekânlarda değişik amaçlı nişler mevcut olup duvarlarda ahşap kuşaklarla sağlamlaştırma, hareket sağlanmıştır ve ahşap işçiliği kullanılarak iç mekânlarda dekorasyon yapılmıştır. Üst kattaki hayat bölümünün saçaklarında ahşap oyma şeritler yer alır. Merdiven ve balkon korkulukları ahşap işlemelidir.

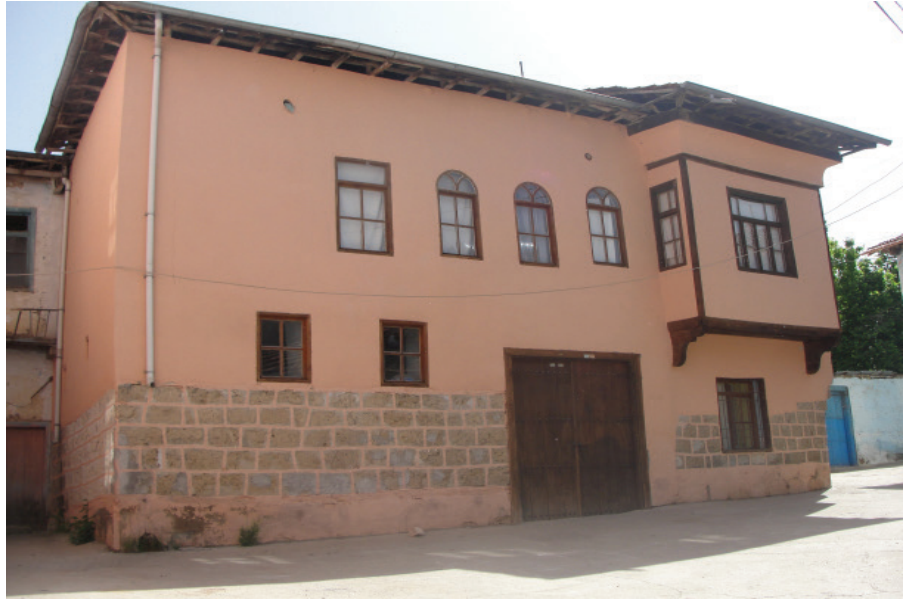
Hiroğlu Mahallesinde bulunan, zemin + 1 katlı ve kare planlı ev, kesme taş üzerine kerpiç malzeme ile inşa edilmiş ve beton siva ile sıvanmıştır. Evin çift kanatlı kabaralı ahşap giriş kapısı vardır. Evin sokağa bakan cephesinde; birinci katta üç, üst katta ise altı adet penceresi bulunmaktadır. Alt kattaki kapı hizasındaki pencereleri küçük dikdörtgen, diğeri ise büyük dikdörtgen kesitli, üst kat pencerelerin ise bir kısmı dikdörtgen bir kısmı da yuvarlak kemer kesitlidir. Yine sokağa bakan cephede eliböğründelerle desteklenmiş çıkma bulunmaktadır. Bu çıkmadaki pencerelerde dikdörtgen ahşap kesitlidir. Giriş kapısından doğrudan avluya girilmektedir. Evin mimarisi orta avlulu olup avlunun çevresinde 13 oda bulunmaktadır. Avludaki ahşap merdivenle üst kat balkona (eyvan) çıkılmaktadır. Üst kat tamamen balkonla çevrilmiş olup buradaki odalar balkona açılmaktadır Geniş, ahşap tabanlı ve korkuluklu olan balkon ahşap eliböğründelerle desteklenmiştir. Odaların balkona bakan cephelerinde ahşap dikdörtgen ve demir korkuluklu kemerli pencereler ile oymalı ahşap kapıları mevcuttur. Odaların tavanları ve tabanları da ahşaptır. Üst kattaki odalardan birinde üstü süslemeli niş ve iki kapaklı küçük bir ahşap dolap bulunmaktadır. Odaların duvarları çamur sıvalı olup bazı kısımlar beton sıvayla kaplanmıştır. Evin çatı katı açık olup çatı Marsilya kiremitli yarım bırakılmış beşik çatıdır. Avludan sonraki çatı sac kaplamadır. İç ve dış sıvası yapılmış olan ev iyi durumda olup bugün hala kullanılmaktadır.

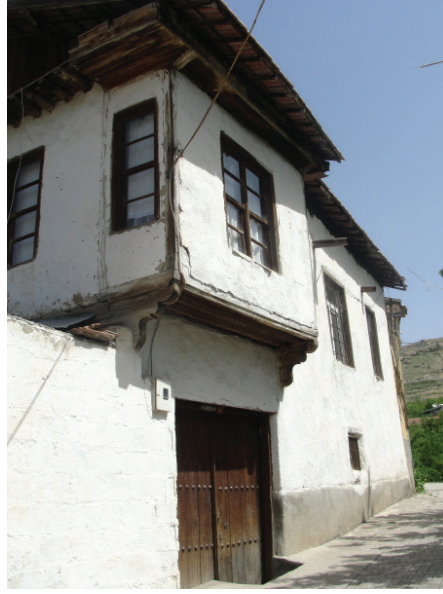
Hiroğlu Mahallesinde bulunan ev, zemin + 1 katlıdır. Subasman seviyesi beton kaplı, üst kısımları kerpiç çamur siva üzeri beyaz badanalı bahçeli evin çift kanatlı, ahşap, kabaralığı giriş kapısı bulunmaktadır. Yapı 150 m<sup>2</sup> alan üzerindedir. Bu kapının hemen üzerinde ahşap sundurmalı çıkma yer almaktadır. Evin giriş katı sağır olup sadece küçük bir pencere bulunmaktadır. Evin giriş kapısı tarafındaki cephesinde üst kattaki önceden ahşap olan iki penceresi PVC kaplama ile değiştirilmiş ve demir korkulukludur. Bu iki pencere dışındaki diğer pencereler ise ahşap doğramadır. Evin batı cephesi moloz taş üzeri briketle örülü yüksek bahçe duvarlı olup bu duvarın tam ortasında çift kanatlı demir doğrama kapı yer almaktadır. Evin çatısı, Marsilya kiremit örtülü beşik çatıdır. Çatı katı ahşaplarla kapatılmıştır.

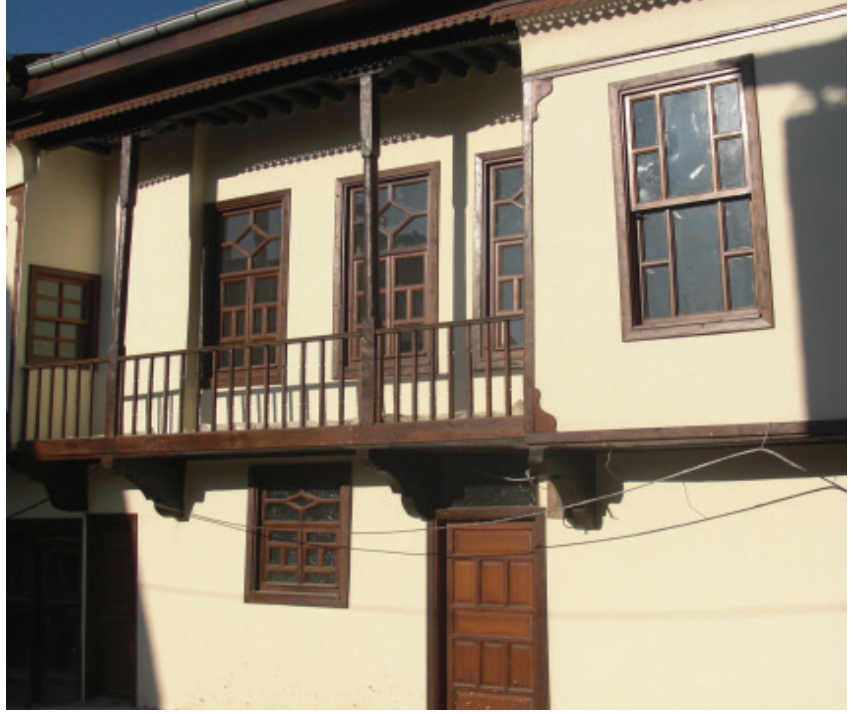
Hiroğlu Mahallesinde bulunan evin taş temel üzerine, kerpiç duvar örgülü, ara oda bölümleri ve ön cephe çıkması bağdadi teknikteki duvarlarla sağlanmıştır. Eve giriş cadde tarafından olmaktadır. Yapı 95-96 m<sup>2</sup> alan üzerindedir.

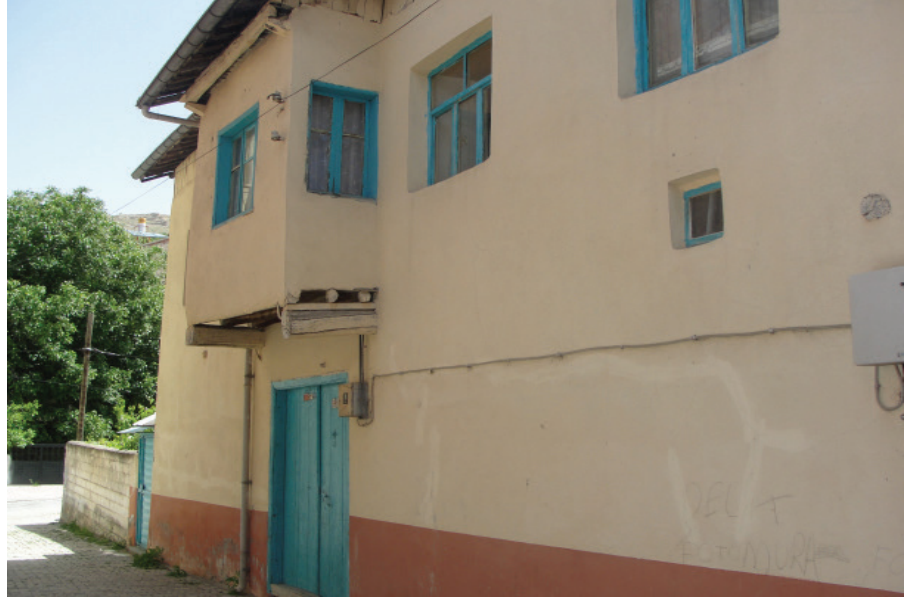
Hiroğlu Mahallesinde bulunan, zemin + 1 katlı olan evin subasman seviyesi beton sıvalı, üzeri kerpiç çamur sıvalıdır Evin tek kanatlı iki tane kapısı mevcuttur. Yapı 215 m<sup>2</sup> alan üzerindedir. Bu kapılardan biri ahşap diğeri ise demirdir. Bahçeli olan evin yüksek bahçe duvarı bulunmaktadır. Evin batı köşesinde briket ile yapılmış çamur sıvalı, demir korkuluklu balkon yer almaktadır. Evin sokağa bakan cephesinde üst kat tamamen sundurmali olup cephe boyunca kapalı çıkma şeklindedir. Evin alt katı sağır olup üst katta ise iki tane dikdörtgen kesitli ahşap pencere yer almaktadır. Beşik çatılı olan ev Marsilya kiremit kaplıdır.

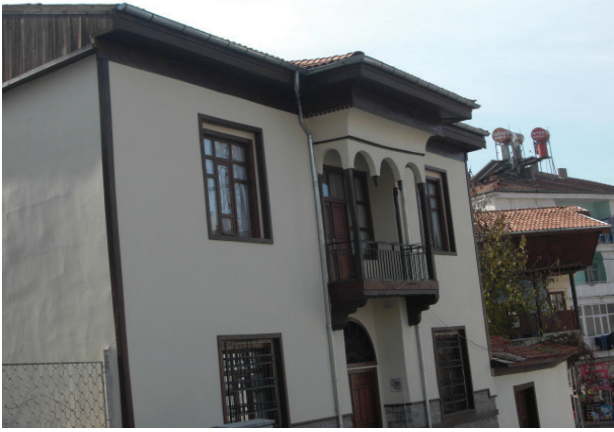
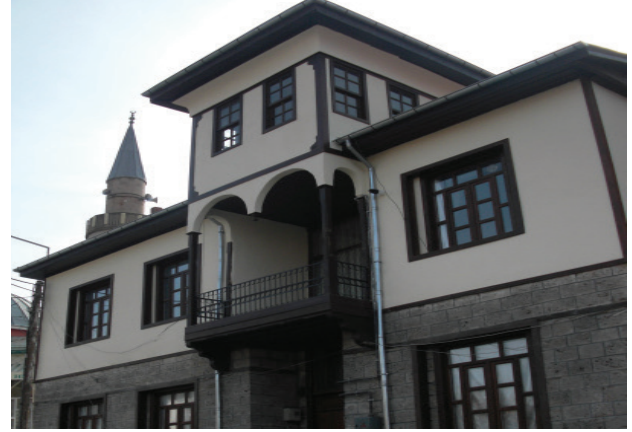
Hiroğlu Mahallesinde bulunan ev taş temel üzerine, cephede ikinci kat seviyesine kadar kesmetaş duvar örgülü iki katlı, beşik çatılı, kiremit örtülüdür. Yapı 250 m<sup>2</sup> alan üzerindedir. İkinci kat cephe ile bina yan duvarları kerpiç örgülüdür. Bu yapıda ikinci kat üzerinde tek mekândan ibaret üçüncü bir kat olarak evin köşkü (cihannüma) bulunmaktadır. Köşk bölümünün duvarları bağdadidir. Giriş bölümünün üzerinde ahşap eliböğründe çıkmalarla desteklenmiş balkon (hayat) mevcuttur; köşk bölüm yine cephesi dışa taşkın olarak balkon üzerine yerleştirilmiştir. Odalarda pencere üst ve alt seviyelerinde ahşap pervazlarla hareket ve sağlamlaştırma sağlanmıştır. Yine odalarda yüklük ve nişler mevcuttur. Birinci kat girişi sofası etrafındaki odalardan ibarettir. İkinci kat orta sofa etrafındaki odalardan ibaret olup çatısından taşkın olarak köşkü mevcuttur. Yapının cephesinde ve duvar sıvalarında yenileştirmeler yapılmıştır. Özellikle ikinci kat pencerenin çerçeve ve kenarları değişikliğe uğramıştır. Yapı genel olarak sağlam durumdadır. Restore edilmiştir.

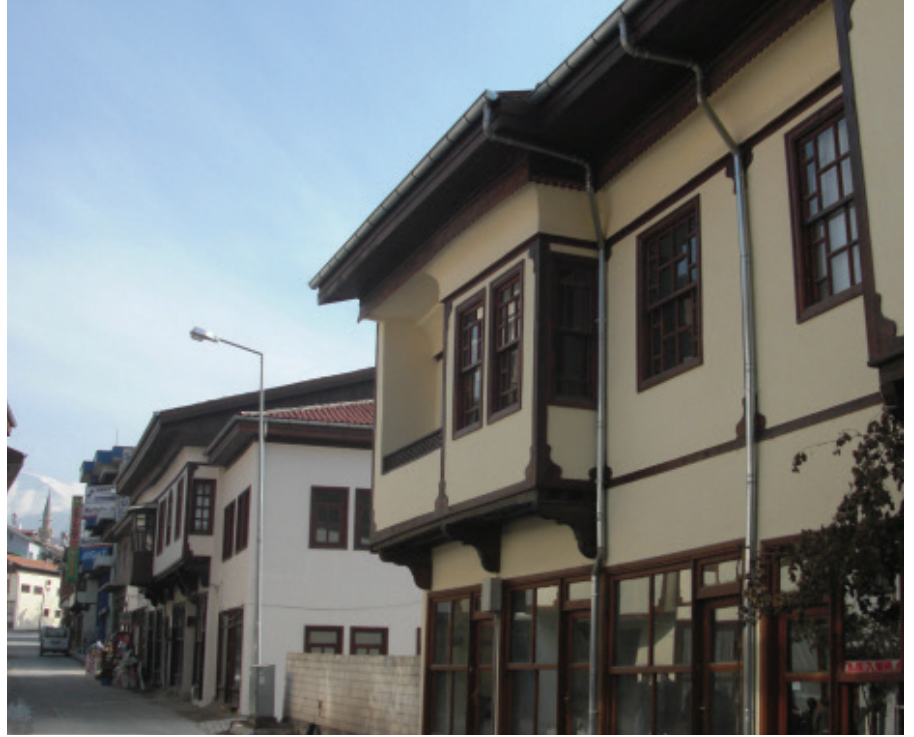
Hiroğlu Mahallesinde bulunan ev taş temel üzerine, kerpiç duvar örgülü, iki katlı, kırma çatılı, çatısı kiremit örtülüdür. Oda bölmeleri ve cephesi bağdadi duvarlarla sağlanmıştır. Yapı 215 m<sup>2</sup> alan üzerindedir. İkinci kat seviyesi boyunca ahşap eliböğünde desteklerle dışarıya çıkmalıdır. Çıkma üzerinde şahniş bulunur ikinci kat dükkânlar üzerine yerleştirilmiştir. Yapının ikinci kat cephesi dışında hiçbir özgünlüğü bulunmamakta, cephesiyle tarihi sokak dokusuna katkıda bulunmaktadır. 7 nolu parsel üzerindeki eklenti 2006 yılında yıkılmıştır.

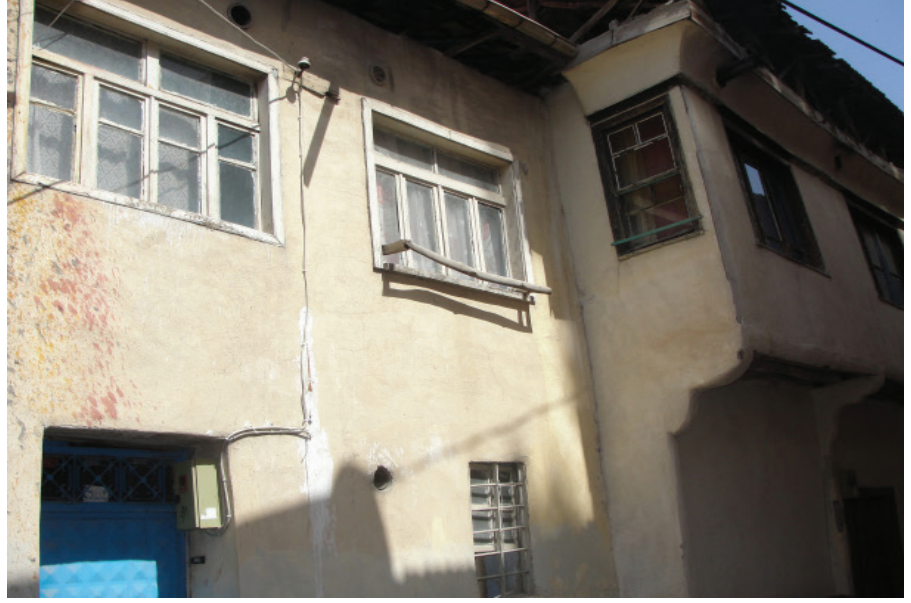
Hiroğlu Mahallesinde bulunan ev, zemin + 1 katlı olup oldukça harabe durumdadır. İçten kerpiç olan evin dış cephesi beton sıvalıdır. Orijinalinde ahşap olan kapısı değiştirilerek demir kapı yapılmıştır. Evin görülen belirgin bir sanatsal özelliği bulunmamaktadır. Ön cephede alt katta dikdörtgen kesitli, ahşap doğramalı, demir parmaklıklı küçük bir pencere, üst katta ise yine dikdörtgen kesitli ahşap iki tane pencere yer almaktadır. Evin çatısı beşik çatı olup Marsilya tipi kiremitle kaplıdır. Yapı 110 m<sup>2</sup> alan üzerindedir.

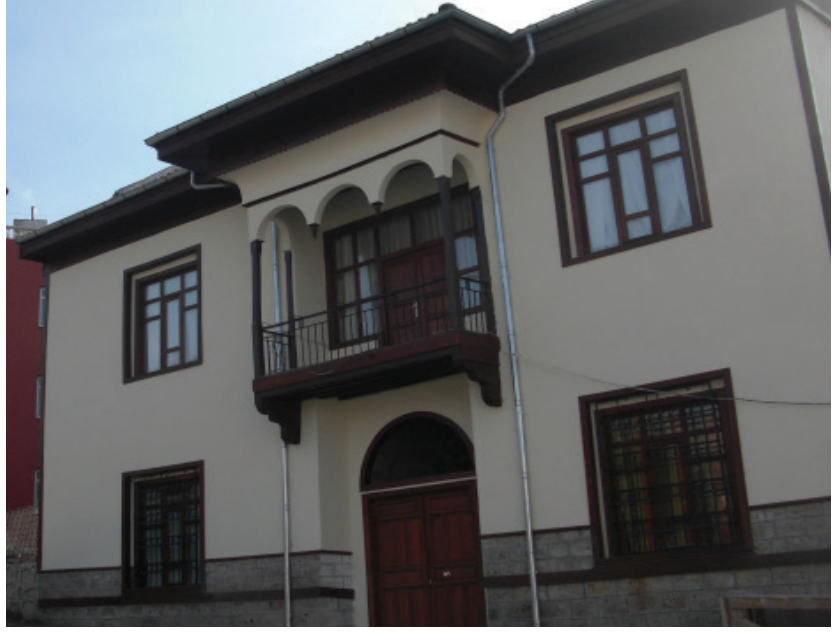
Hiroğlu Mahallesinde bulunan ev taş temel üzerine birinci kat pencere seviyesine kadar kesme taş, bu seviyeden itibaren kerpiç dış duvar örgülüdür. İki katlı, beşik çatılı, kiremit örtülüdür. Oda bölmeleri bağdadi örülüdür. Birinci kat sofanın her iki yanında odalar bulunmakta, arka cephede ise avlu yer almaktadır. Avludan katlara ahşap merdivenle çıkılmaktadır.

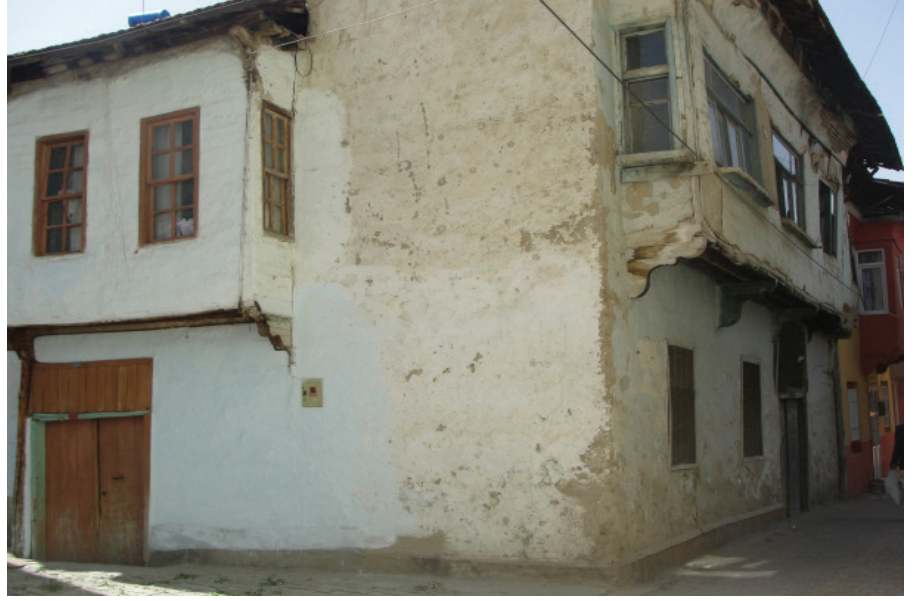
Hiroğlu Mahallesinde bulunan ve zemin + 1 katlı olan ev, kesme taş üzerine kerpiç malzeme ile inşa edilmiş olup kesme taşlar arasına ahşap hatıllar yerleştirilmiştir. Yapı 110 m<sup>2</sup> alan üzerindedir. Yapının üst katı çita üzeri çamur sıvadır. Eve giriş çift kanatlı, kabaralı ahşap kapıdan sağlanmaktadır. Alt katta iki, üst katta dört olmak üzere farklı boyutlarda altı adet dikdörtgen kesitli ahşap doğrama pencere bulunmaktadır. Alt kattaki pencereler demir parmaklıklı ve tel örgülüdür. Giriş kapısının hemen üstünde dikdörtgen kesitli, ahşap kafesli aydınlatma penceresi yer almaktadır. Evin üst katı ahşap sundurmalarla desteklenmiş boydan boya çıkma şeklindedir. Evin tek eğimli olan çatısı Marsilya kiremit kaplıdır. Dış sivaları dökülmüş olan duvarlarında ciddi çatlaklar bulunan ev, bugün kullanılmamaktadır.
