YEŞİLYURT

# ARKEOLOJİK SİT ALANLARI

# DİNSEL VE KÜLTÜREL YAPILAR

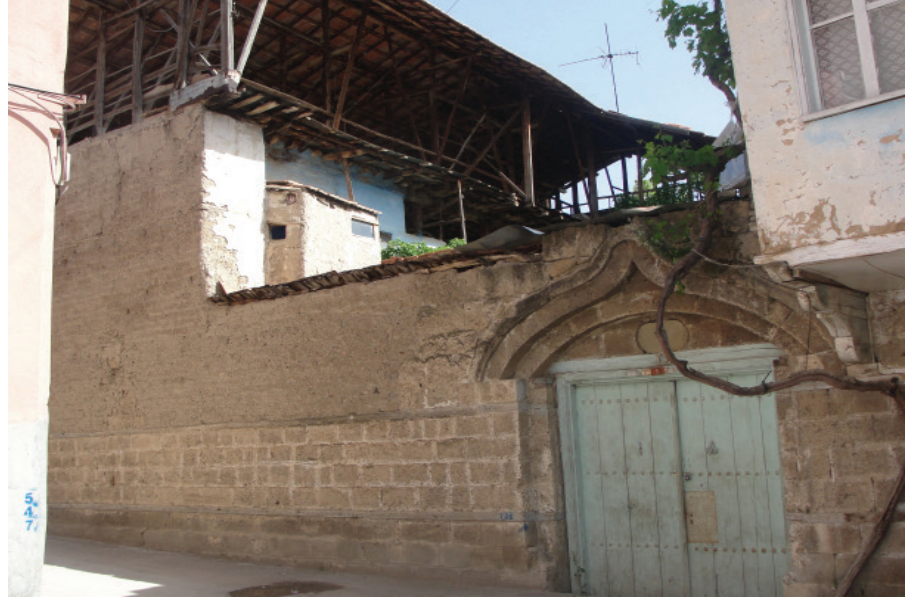
Hiroğlu Mahallesinde bulunan ve zemin + 1 katlı olan ev, kesme taş üzeri kerpiç malzeme ile inşa edilmiştir. Bahçeli evin çift kanatlı, üstünde kesme taş kemerli olan bir giriş kapısı bulunmaktadır. Bu kapıdan doğrudan bahçeye girilmektedir. Giriş kapısının üzerindeki kitabede Türkçe harflerle besmele yazmaktadır. Yapı 105 m<sup>2</sup> alan üzerindedir.

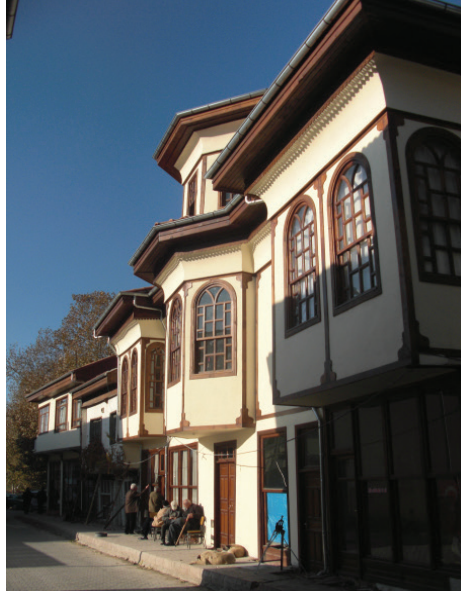
Hiroğlu Mahallesinde bulunan ev taş temel üzerine, kerpiç duvar örgülü, iki katlı, beşik çatılı, sac çatı örtülüdür. İkinci kat üzeri orta bölümde sekizgen forumlu cihannüma bulunur. Cadde cephesinde üç adet şahniş mevcut olup ortadaki şahniş üç köşeli forumludur. Sokağa bakan tarafın ikinci kat orta bölümünde bir şahniş daha bulunmaktadır. Evin iç bölümleri birçok fonksiyon değişikliğine uğramıştır. Ancak dış cephesi ve cihannümalı oluşu sokak dokusunda evi ön plana çıkarmıştır. Mimarisini ile tarihi sokak dokusuna katkısı bulunmaktadır.

Binanın caddeye bakan tarafında alt katta dükkânlar yer alır. Eve giriş çıkmaz sokak içindedir. Adıyaman Caddesinde bulunan 12 adet "Geleneksel Yeşilyurt Evleri"nden sadece bu ev cihannümalıdır. Ancak daha önce ikamet, askerlik şubesi olarak kullanım görmesi dolayısıyla iç mekânlarda değişiklikler yapılmıştır.

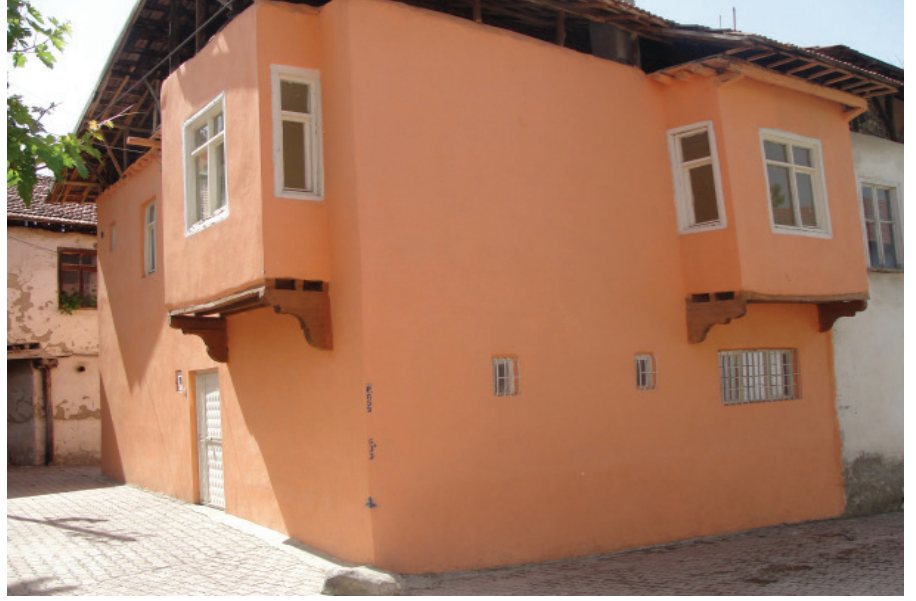
Hiroğlı Mahallesinde bulunan, zemin + 1 katlı olan evin subasman seviyesine kadar beton sıvalı olup hemen üst kısmı çamur sıvayla kaplanmıştır. Evin pencereleri ahşap doğramadır. Evin kuzey ve doğu cephesinde iki adet cumba bulunmaktadır. Orijinal giriş kapısı değiştirilerek demir yapılmıştır. Evin güneydoğu köşesindeki birinci kat oda duvarı briketle yenilenmiş durumdadır. Evin çatısı onarılmış olup marsilya kiremidi konulmuştur. Yapı 185 m<sup>2</sup> alan üzerindedir.

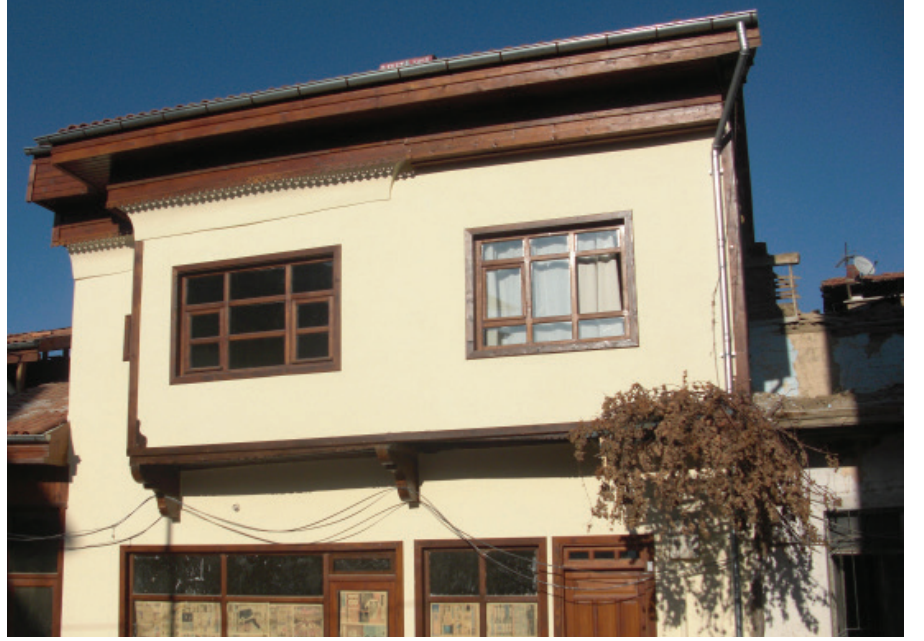
Hiroğlu Mahallesinde bulunan ev taş temel üzerine kerpiç duvar örgülü, iki katlı, beşik çatılı, kiremit örtülüdür. Oda bölmeleri bağdadi teknikteki duvarlarla sağlanmıştır. Yapı 112 m<sup>2</sup> alan üzerindedir. İkinci kat seviyesi boyunca ahşap eliböğünde desteklerle dışarıya çıkmalıdır. Cephede çatı saçağı boyunca basit ahşap oyma saçak pervazı mevcuttur.

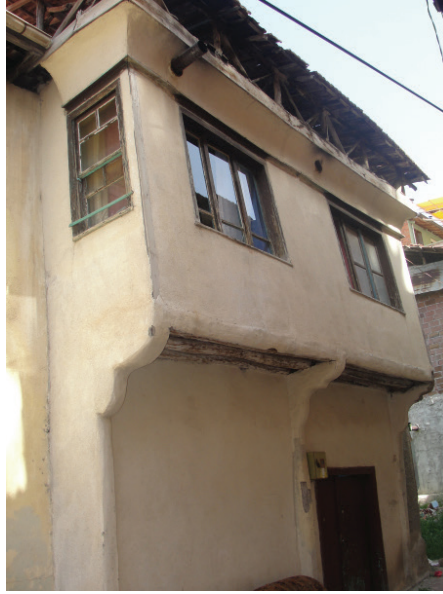
Hiroğlu Mahallesinde bulunan ev, zemin + 1 katlı olan yapı oldukça harabe durumdadır. Şu anda kullanılmakta olan eve çift kanatlı ahşap kapıdan girilmektedir. Bu kapı yol seviyesinden aşağıda kalmaktadır. Evin üst katı boydan boya sundurmali çıkma şeklindedir. Evin alt katı ise sağır olup ön cephesinde hiç pencere bulunmamaktadır. Üst katta da dikdörtgen kesitli ahşap pencereler yer almaktadır. Şu anda beton sıvalı olan ev kırma çatılı olup çatı örtüsü alaturka kiremittir. Paftasındaki yerleşime göre 8 parsel üzerinde olmalıdır.

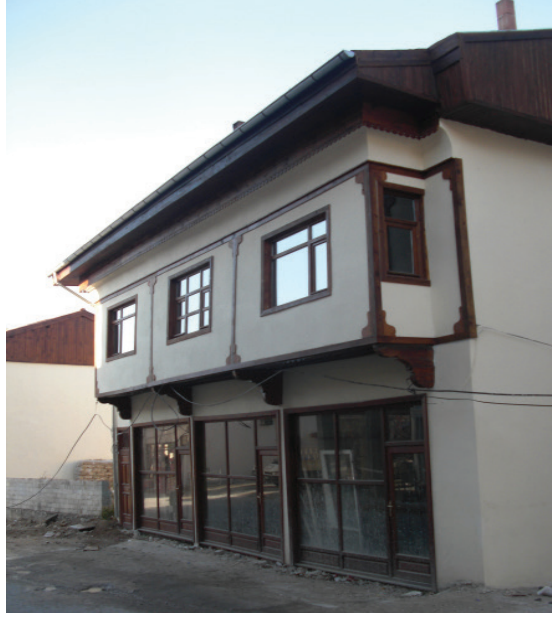
Hiroğlu Mahallesinde bulunan ev taş temel üzerine kerpiç duvar örgülü, iki katlı, beşik çatılı, kiremit örtülüdür. Oda bölmeleri bağdadi teknikteki duvarlarla sağlanmıştır. Yapı 120 m<sup>2</sup> alan üzerindedir. İkinci kat seviyesi boyunca ahşap desteklerle dışarıya çıkmalıdır. Yapı genel olarak ayakta olmasına rağmen bakımsızdır ve sağlam gözükmemektedir. Birinci kat cepheli dükkân olup ikinci kat dükkân üzerine yerleştirilmiştir. Cepheden ve yandaki Sofuoğlu Sokaktan iki girişi mevcuttur. Cephede ve sokak yönünde beton sıvalarla onarım yapılmıştır. Dükkân, dükkân üzeri ikinci kat planlı olan ev herhangi bir plan özelliği göstermeyen, basit ahşap elemanları ile tek yapı olarak herhangi bir özgün tipoloji özelliği göstermemektedir. Ancak tarihi sokak dokusuna dış cephesiyle katkısı olmaktadır.

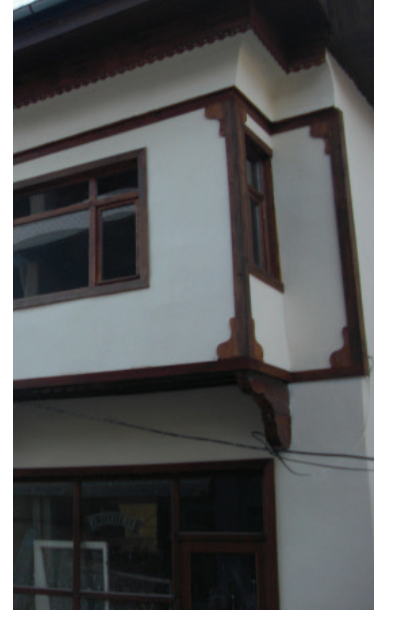
“Sokak Sağlıklaştırması Projesi” kapsamında restore edilmiştir.

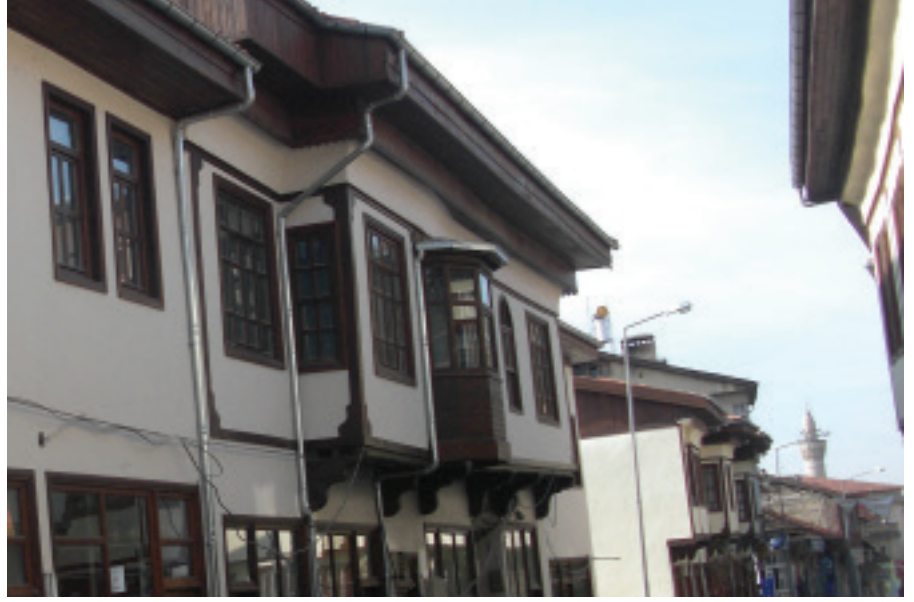
Hiroğlu Mahallesinde bulunan ev taş temel üzerine, kerpiç duvar örgülü, iki katlı, kırma çatılı, kiremit örtülüdür. Cadde cephesi boyunca dükkânlar birinci katı oluşturur. Oda bölümleri ve cephe bağdadi teknikteki duvarlarla sağlanmıştır. Yapı 145 m<sup>2</sup> alan üzerindedir. İkinci kat seviyesi boyunca ahşap eliböğünde desteklerle dışarıya çıkmalı, çıkmanın tam ortasına yarım daire şeklinde sonradan bir cumba eklenmiştir. Evin cadde yönünden üç girişi mevcuttur. Dar girişlerle arka açıklığa geçilmektedir. Arka alıktan geçen basık bodrumu mevcuttur. Ahşap merdivenlerle katlara çıkılır. Yapının ikinci kat cephesi dışındaki tüm bölümlerinde değişiklikler ve eklemeler yapılmıştır. Basit ahşap elemanları ve dış cephesi itibarıyla tarihi sokak dokusuna katkıda bulunmaktadırlar.

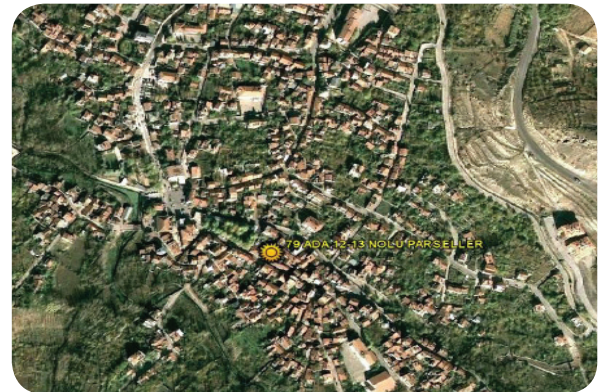
The house is located at Hiroğlu St., in the Yeşilyurt district. It has the typical architectural building techniques and styles of the Yeşilyurt mansions. It was built between 1930-1940. It dates back to the republic period.

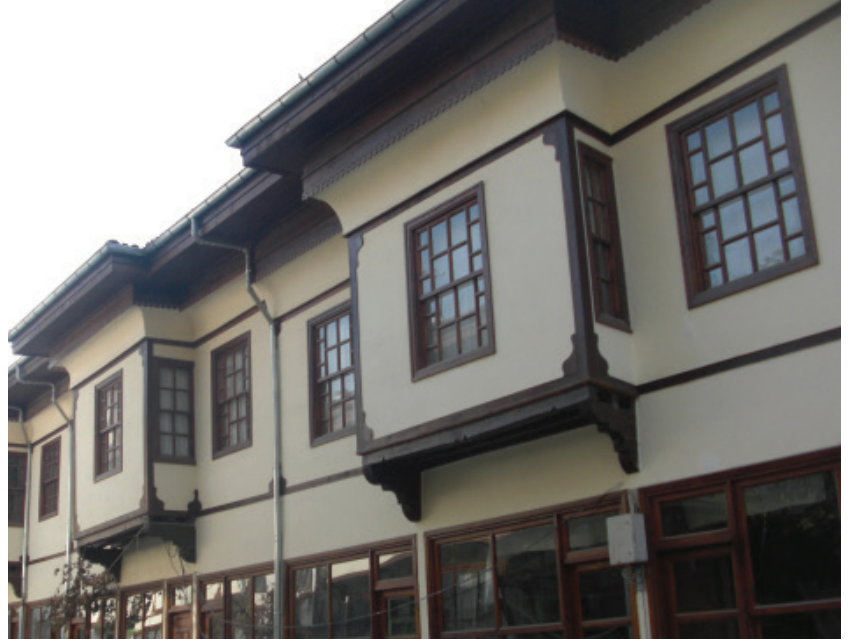
Hiroğlu Mahallesinde bulunan ev; taş temel üzerine, kerpiç duvar örgülü, iki katlı, kırma çatılı, kiremit örtülüdür. Oda bölmeleri ve cephesi bağdadi duvarlarla sağlanmıştır. İkinci kat seviyesi boyunca ahşap eliböğünde desteklerle dışarıya çıkmalıdır. Yapı 155 m<sup>2</sup> alan üzerindedir.

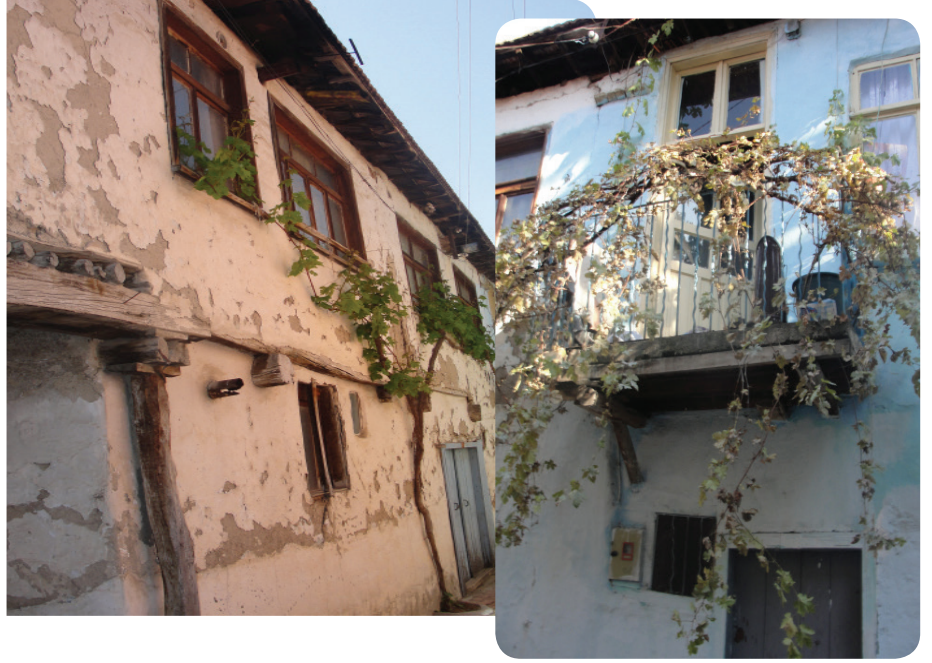
Hiroğlu Mahallesinde bulunan, zemin + 1 katlı olan ev, doğu - batı istikametinde uzanan dikdörtgen planlı bir yapıdır. Evin doğusunda sokağa geçişi sağlayan bir geçit mevcuttur. Evin subasman seviyesi beton sıvalı olup bu seviyenin hemen üstünden kerpiç başlamaktadır. Evin kuzey cephesinde çift kanatlı ahşap giriş kapısı yer almaktadır. Evin alt katı sağır olup küçük dikdörtgen kesitli ahşap bir pencere bulunmaktadır. Üst kat pencereleri de dikdörtgen kesitli olup ahşap doğramadır. Yapı 130 m<sup>2</sup> alan üzerindedir.

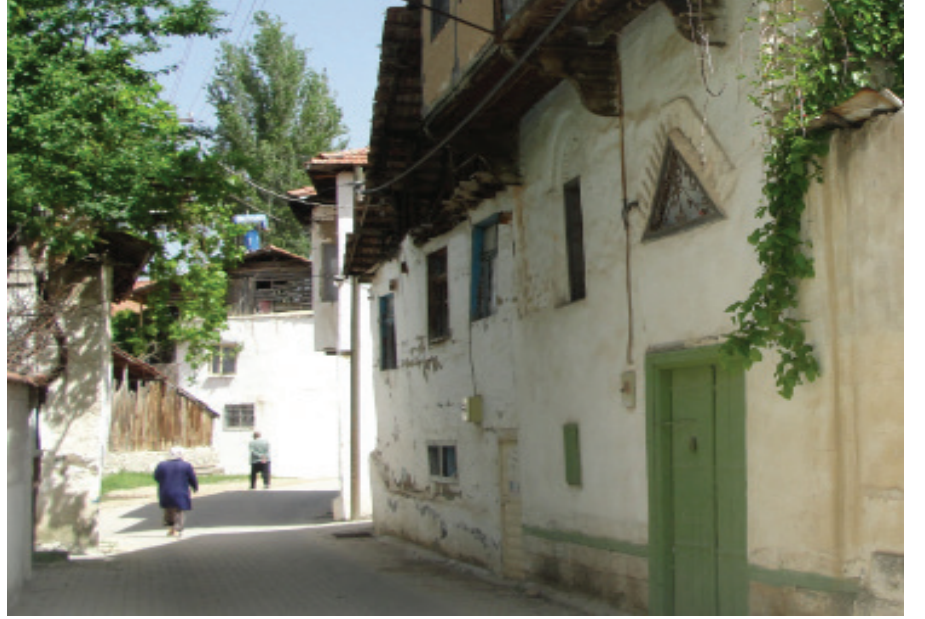
Hıroğlu Mahallesinde bulunan, zemin + 1 katlı olarak kerpiç malzeme ile inşa edilmiş ev, subasman seviyesine kadar beton, üst kısımda çamur sıvalı ve beyaz badanalıdır. Alt katı sağır olan evin, demir bir giriş kapısı bulunmaktadır. Evin üst kat pencereleri dikdörtgen kesitli olup ahşap doğramadır. Evin tek taraflı sundurma çatısı Marsilya kiremit kaplıdır. Dış sıvaları çatlamış olan ev bugün hala kullanılmaktadır.

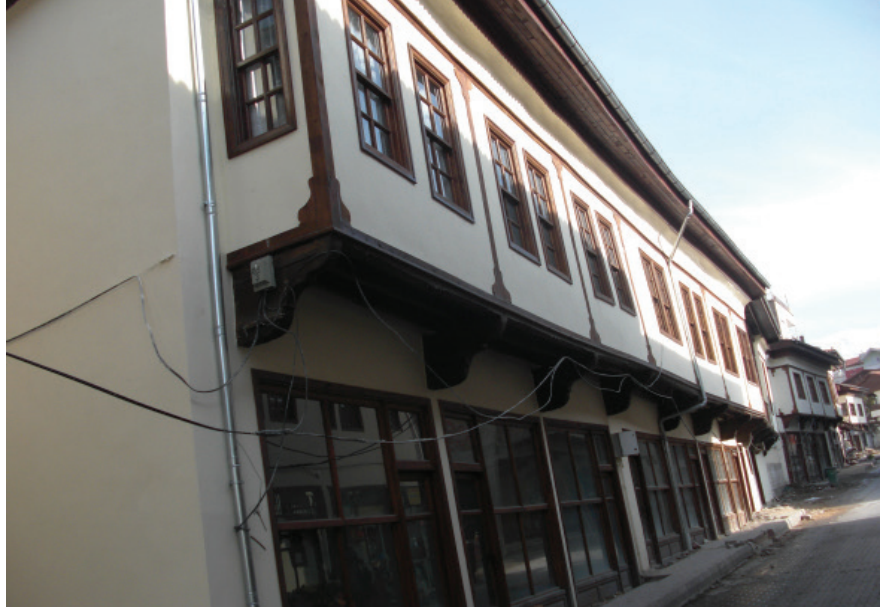
Hiroğlı Mahallesinde bulunan ev taş temel üzerine kerpiç duvar örgülü, iki katlı, kırma çatılı, kiremit örtülüdür. Cadde cephesi boyunca dükkânlar birinci katı oluşturur. Arka bölümde, avlu etrafında ahşap eyvan mevcuttur. Oda bölümleri bağdadi duvar örgü tekniği ile yapılmıştır. Burası büyük bir evin bölünmesi sonucu 2-4-6 no olarak sonradan bölümlenerek 3 haneye ayrılmıştır. Eve giriş Şentürk Sokak'tan bir koridorla sağlanmaktadır. Herhangi özgün bir plan tipi göstermemesine rağmen, basit ahşap elemanları ve varlığı ile yapılan "Sokak Sağıklaştırması Projesi" beraberinde tarihi sokak dokusuna katkıda bulunmaktadır.

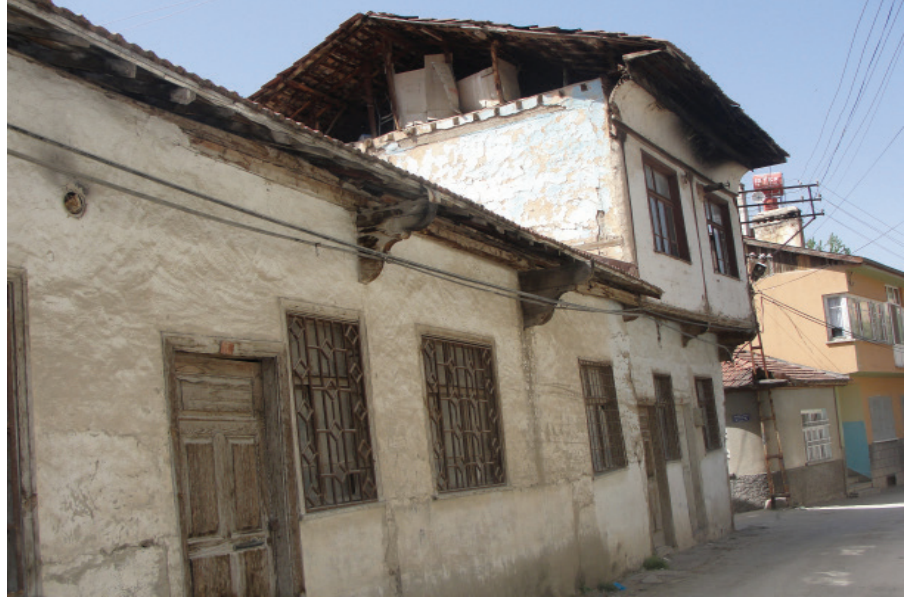
Hiroğlu Mahallesinde bulunan, zemin + 1 kat ve tek katlı olmak üzere iki kısımdan oluşan evin tek katlı tarafı beton tabanlı, ahşap mertekli, yarısı ahşap - yarısı da bir dönem tüp deposu olarak kullanıldığı için beton kaplıdır. İki bölümden oluşan bu kısmın arası yıkılarak birleştirilmiş ve günümüzde depo olarak kullanılmaktadır. Yapının bu kısmına giriş kuzey cephede bulunan iki ahşap kapıdan sağlanmaktadır. Orijinalinde tamamı iki katlı olan binanın bu kısmının üst katı yıkılarak beşik çatı haline getirilmiş ve Marsilya tipi kiremit ile kaplanmıştır. Tek katlı kısmın kuzey cephesinde farklı boyutlarda dikdörtgen kesitli 7 tane ahşap pencere mevcuttur. Pencerelemin demir parmaklıkları el işçiliğidir.

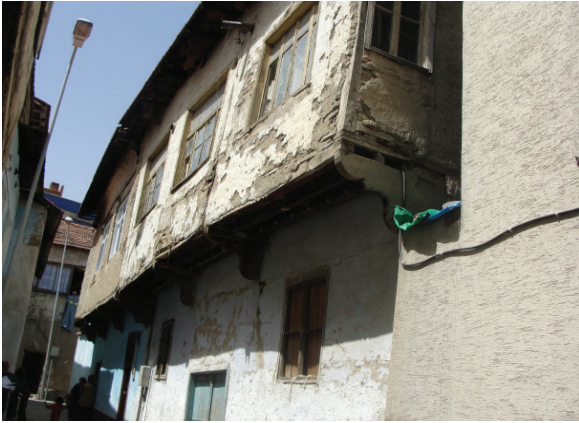
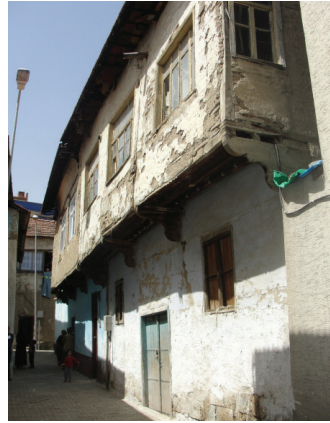
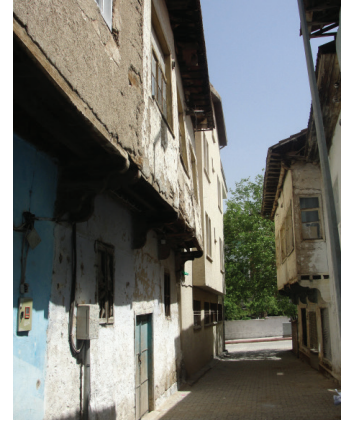
Hiroğlu Mahallesinde bulunan, zemin + 1 katlı olan evin temeli kesme taş, üzeri kerpiç çamur sıvalıdır. Evin giriş kapısı ahşap çift kanatlı ve kabaralı olup bu kapıdan avluya girilmektedir.

Evin sokağa bakan cephesinde üst kat tamamen sundurmali olup cephe boyunca kapalı çıkma şeklindedir. Evin giriş cephesinde alt katta iki tane kapalı ahşap pencere, üst katta ise üç tane dikdörtgen kesitli ahşap pencere yer almaktadır. Evin batı cephesi moloz taş üzeri briketle örülü yüksek bahçe duvarlı olup bu duvarın tam ortasında çift kanatlı demir doğrama kapı yer almaktadır. Kirma çatılı olan ev Marsilya kiremit kaplıdır. Yapı 120 m<sup>2</sup> alan üzerindedir. Çatısı ve saçakları kötü durumdadır.

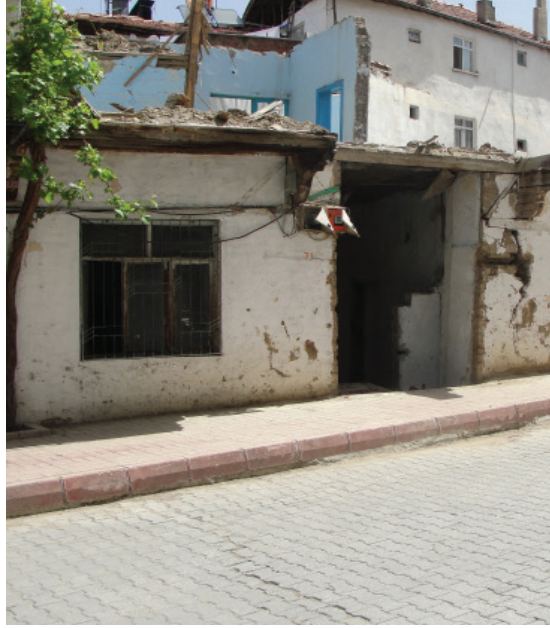
Hiroğlu Mahallesinde bulunan ev taş temel üzerine kerpiç duvar örgülü, iki katlı, beşik çatılı, kiremit örtülüdür. İkinci kat dış duvarlar ve oda bölmeleri bağdadi teknikteki duvarlarla sağlanmıştır. İkinci kat seviyesinde girişin sağında ve solunda ahşap eliböğründe desteklerle dışarıya çıkmalıdır. Cephede dam saçağı boyunca ahşap oyma saçak pervazı mevcuttur. Yapı genel olarak ayakta olmasına rağmen bakımsızdır ve sağlam gözükmemektedir. Birinci kat girişi cepheden cadde yönündedir. İkinci kat girişi binanın arka cephesindedir. Her iki katta da giriş sofası etrafına toplanan odaların toplandığı plan özelliği göstermektedir.

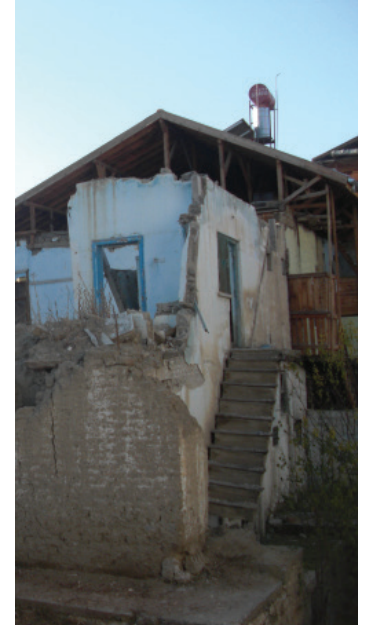
Giriş sofası etrafındaki odalardan ibaret basit ahşap elemanları ve cephe düzenlemesi ile geleneksel "Yeşilyurt Evleri"nin tipik bir örneğidir. Varlığı ile tarihi sokak dokusuna katkısı bulunmaktadır.

09.01.2010 tarihinde bina çökmüştür. Koruma Kurulunun 13.01.2010 tarih ve 1555 sayılı kararı ile tescilinin devamı istenmiştir.

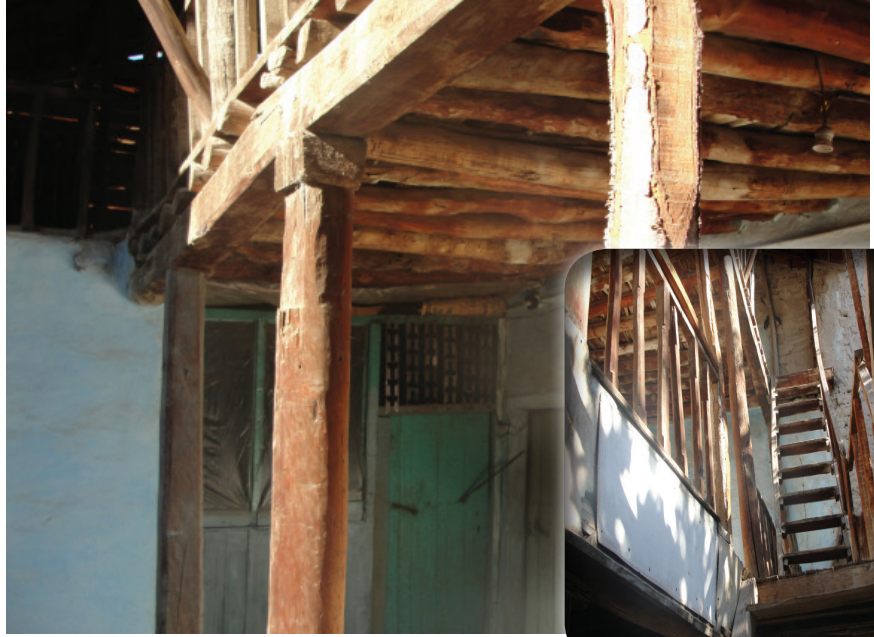
Hiroğlu Mahallesinde bulunan ev, zemin +1 katlı olan ev kerpiç malzeme ile inşa edilmiştir. Evin bahçe tarafında üst katta geniş, ahşap korkuluklu ve ahşap tabanlı bir balkon bulunmaktadır. Kapıları bu balkona açılan yan yana odaları yer almaktadır. Evin pencere, kapı, tavan, taban ve merdivenleri ahşaptan yapılmıştır. Evin tuvalet ve banyosu ise alt katta bulunmaktadır.

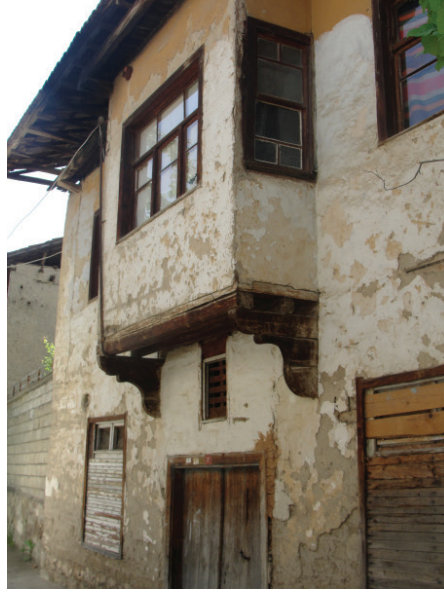
Hiroğlu Mahallesinde bulunan ev, zemin + 1 katlı olarak kesme taş üzerine kerpiç malzeme ile inşa edilmiş ve çamur sıva ile sıvanmıştır. Evin sokağa bakan cephesinde iki kanatlı ahşap giriş kapısı bulunmaktadır. Bu giriş kapısının hemen üstünde ahşap sundurmali ahşap cumba yer almaktadır. Evin yan cephesinde üst kat tamamen çıkma olup ahşap sundurmalarla desteklenmiştir. Evin pencereleri dikdörtgen kesitli ahşap doğramadır. Evin sokağa hakan cephesinde; alt katta iki, üst katta beş olmak üzere toplam yedi tane, yan cephesinde ise üst katta iki tane pencere bulunmaktadır. Evin çatısı, Marsilya kiremit kaplı düz çatıdır. Yapı 8,90 x 13,50 m alan üzerindedir. Dış sıvaları dökülmüş, duvarlarında çatlaklar bulunan evin onarıma ihtiyacı vardır.

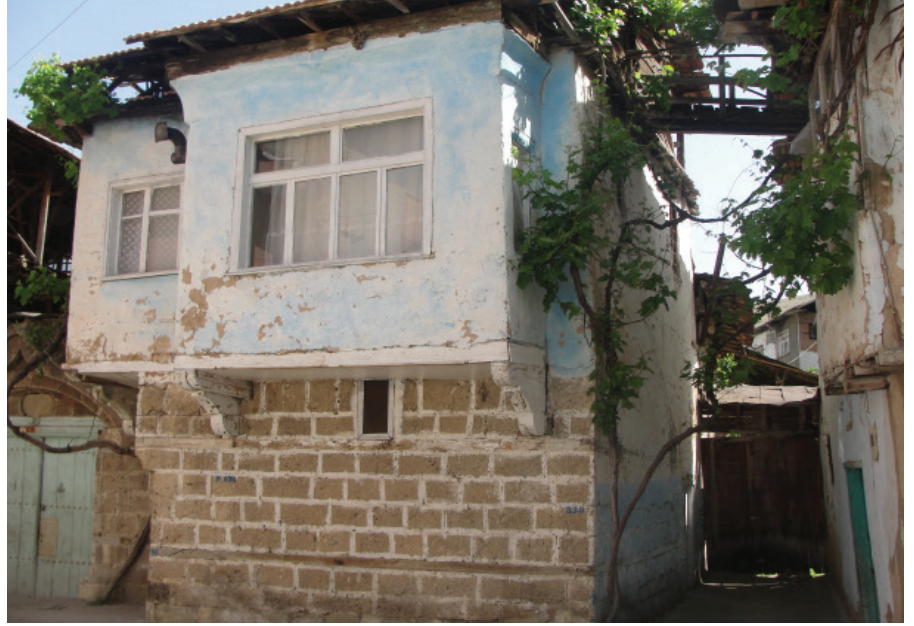
Hiroğlu Mahallesinde bulunan, Hanım HASÇELİK ile Ahmet KINACI evi olarak orijinal yapılan, günümüzde Hanım HASÇELİK müşterekleri tarafından kullanılan ev zemin + 1 katlı olup zemin katı kesme taş arası ahşap hatıl, üst kat ise kerpiç malzeme ile inşa edilmiştir. Evin çatısı Marsilya tipi kiremitle örtülmüş beşik çatıdır. Sokak cephesinde cumbalı olan eve çift kanatlı ahşap kapıdan girilmektedir. Dış sıvası yapılan ev oldukça iyi durumdadır.

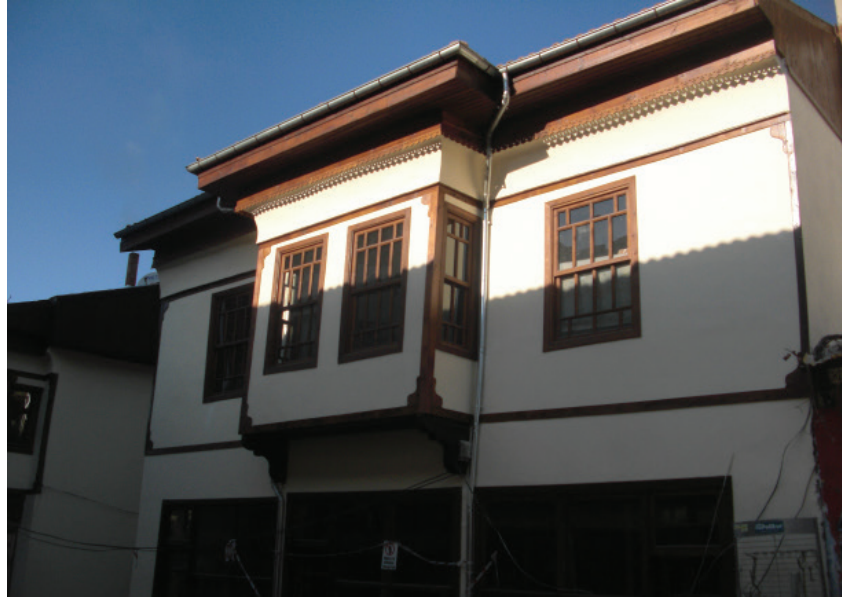
Hiroğlu Mahallesinde bulunan ev taş temel üzerine kerpiç duvar örgülü, iki katlı, beşik çatılı, kiremit örtülüdür. Oda bölmeleri ve ikinci kat dış duvarlar bağdadi teknikteki örgüyle sağlanmıştır. İkinci kat cephe ortasında ahşap eliböğründe desteklerle dışarıya çıkmalıdır. Arka cephede avlu mevcuttur. Avlu etrafında evin diğer müstemilatı bulunmaktadır. Ahşap basit merdivenlerle avludan ikinci kata çıkılmakta ve ikinci kat boyunca açık eyvanladır. Sofa etrafında toplanan odalardan ibarettir. Oda duvarlarında basit yüklükler ve nişler mevcuttur.

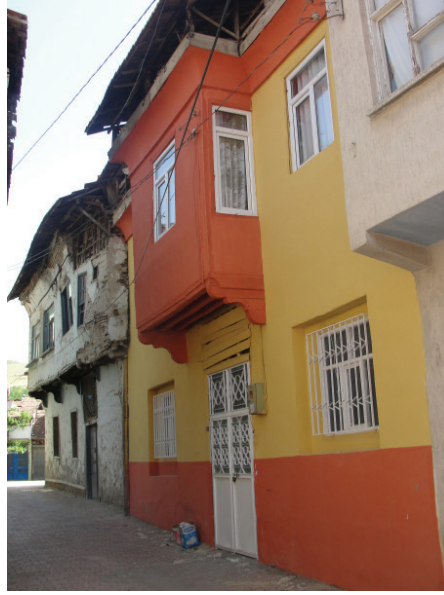
Hiroğlu Mahallesinde bulunan, zemin + 1 katlı olarak inşa edilen yapının eskiden çift kanatlı ahşap olan kapısı değiştirilerek demirden yapılmıştır ve günümüzde öyle kullanılmaktadır. Bu kapının hemen üstünde ahşap sundurmali cumba bulunmaktadır Evin pencereleri ve oda kapıları ahşap doğramadır. Şu anda beton sıvalı olan evin eski durumu hakkında bilgi ve belge bulunmamaktadır. Evin tabanı ve tavanı ahşaptır. Evin içinden üst kata çıkışı sağlayan orijinali ahşap olan merdivenin yeri değiştirilerek yerine demir merdiven yapılmıştır. Evin çatısı kırma çatı olup Marsilya tipi kiremit kaplıdır.

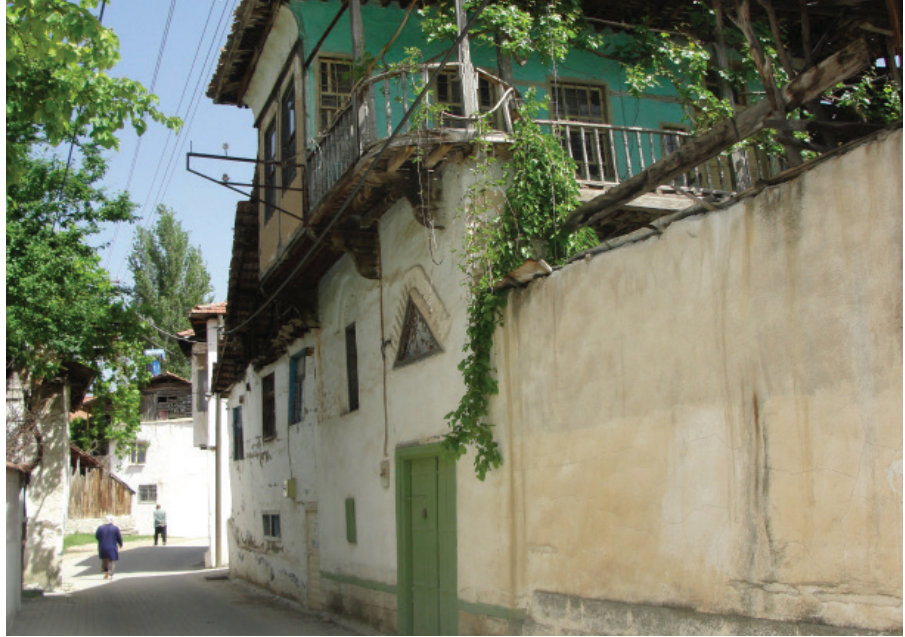
Hiroğlu Mahallesinde bulunan, zemin + 1 katlı olan evin subasman seviyesi kesme taş olup bu seviyenin hemen üstünden kerpiç üzeri çamur sıvalıdır. Oda duvarları ise çamur sıvalıdır. Birinci kat ahşap sundurmalarla desteklenmiş çıkma şeklindedir. Birinci kat giriş kapısı yönündeki çıkma, 1 metre genişliğinde yarısı oda, yarısı balkon şeklindedir. Balkon korkulukları, tabanlar, tavanlar ve pencereler ahşap doğramadır. Ayrıca balkon korkulukları ahşap el işçiliğidir.
